# Vogels onder hoogspanning in Doel

Monitoring van hoogspanningslijnen langsheen  
de Oostlangeweg en de Scheldemolenstraat (Doel)

nr 9 | 2022

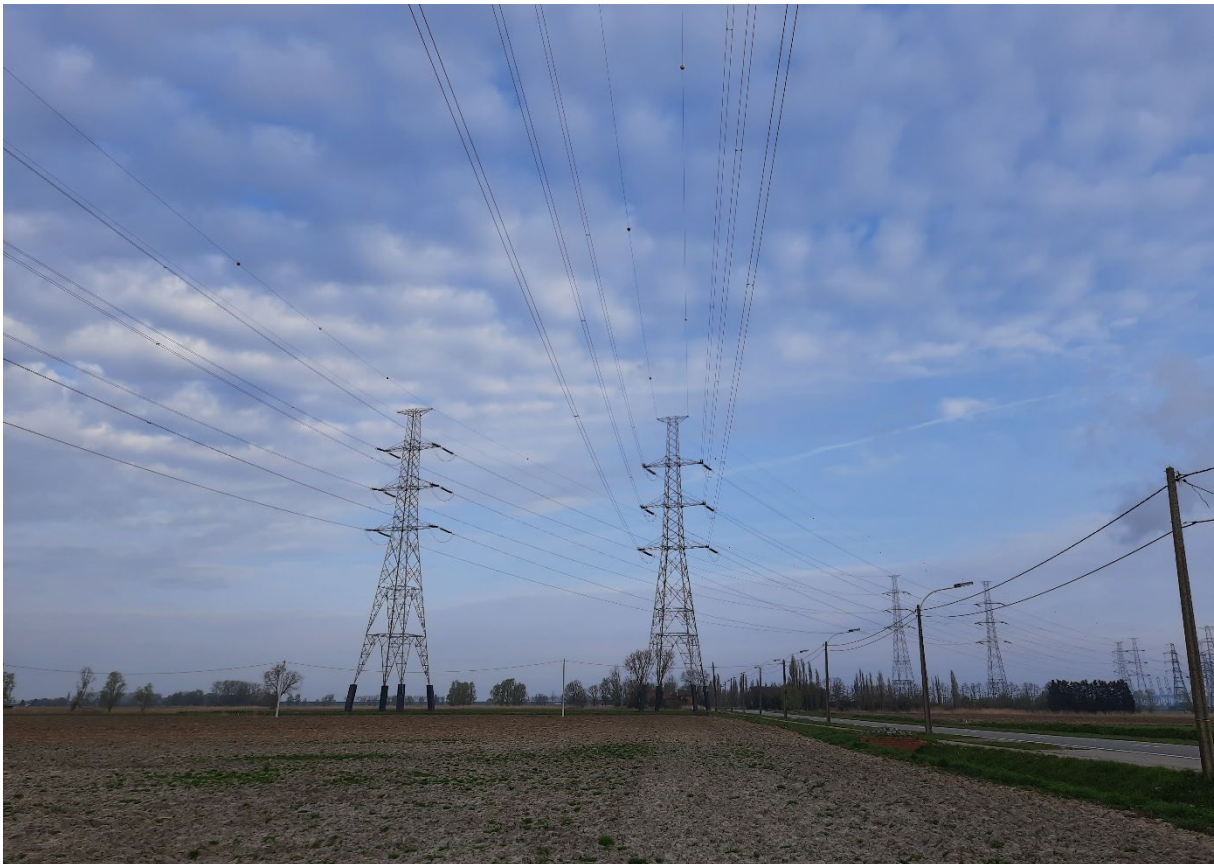
*Figuur 2 De twee hoogspanningslijnen langsheen de Oostlangeweg. Let op de spacers (op de geleidingsdraden) en op de luchtverkeersbakens (op de waakdraden), 22 januari 2022, Doel (foto: Dominique Verbelen).*

De twee hoogspanningslijnen langsheen de Oostlangeweg hebben eenzelfde configuratie: drie fasen met op elke fase aan elke zijde twee 'gekoppelde' geleidingsdraden die van elkaar worden gescheiden door afstandshouders (= spacers). Bovenaan zijn twee waakdraden aanwezig, één aan elke zijde. Beide lijnen zijn bebakend: op de westelijke lijn werden op de oostelijke waakdraad alternerend rode en witte luchtverkeerbakens aangebracht (7 tot 11 tussen elk pylonenpaar); op de oostelijke lijn werden beide waakdraden eveneens voorzien van luchtverkeerbakens (witte bollen, 4 tot 5 tussen elk pylonenpaar op de oostelijke, rode bollen, 5 tot 6 tussen elk pylonenpaar, op de westelijke (Figuur 2).

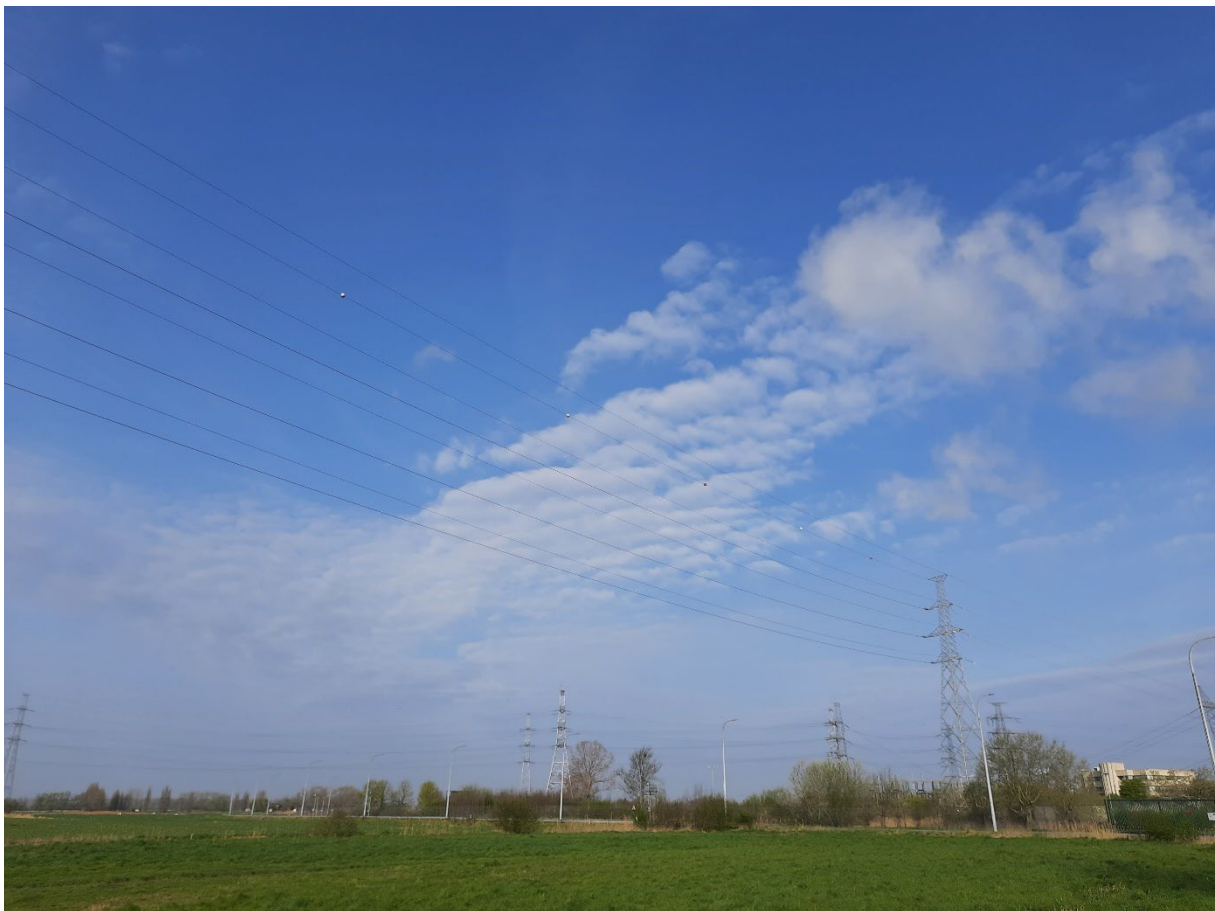
*Figuur 3 De hoogspanningslijn langsheen de Scheldemolenstraat, zonder spacers en met luchtverkeersbakens op de westelijke waakdraad, 22 januari 2022, Doel (foto: Dominique Verbelen).*

De configuratie van deze hoogspanningslijn is anders dan die van de twee lijnen langsheen de Oostlangeweg: de lijn langsheen de Scheldemolenstraat telt drie fasen met op elke fase slechts één geleidingsdraad aan elke zijde. Ook hier zijn twee waakdraden aanwezig: één aan elke zijde. Enkel de westelijke waakdraad is bebakend met (vooral) zilvergrijze en (enkele) rode luchtverkeersbakens (7 tot 9 tussen elk pylonenpaar) (Figuur 3).

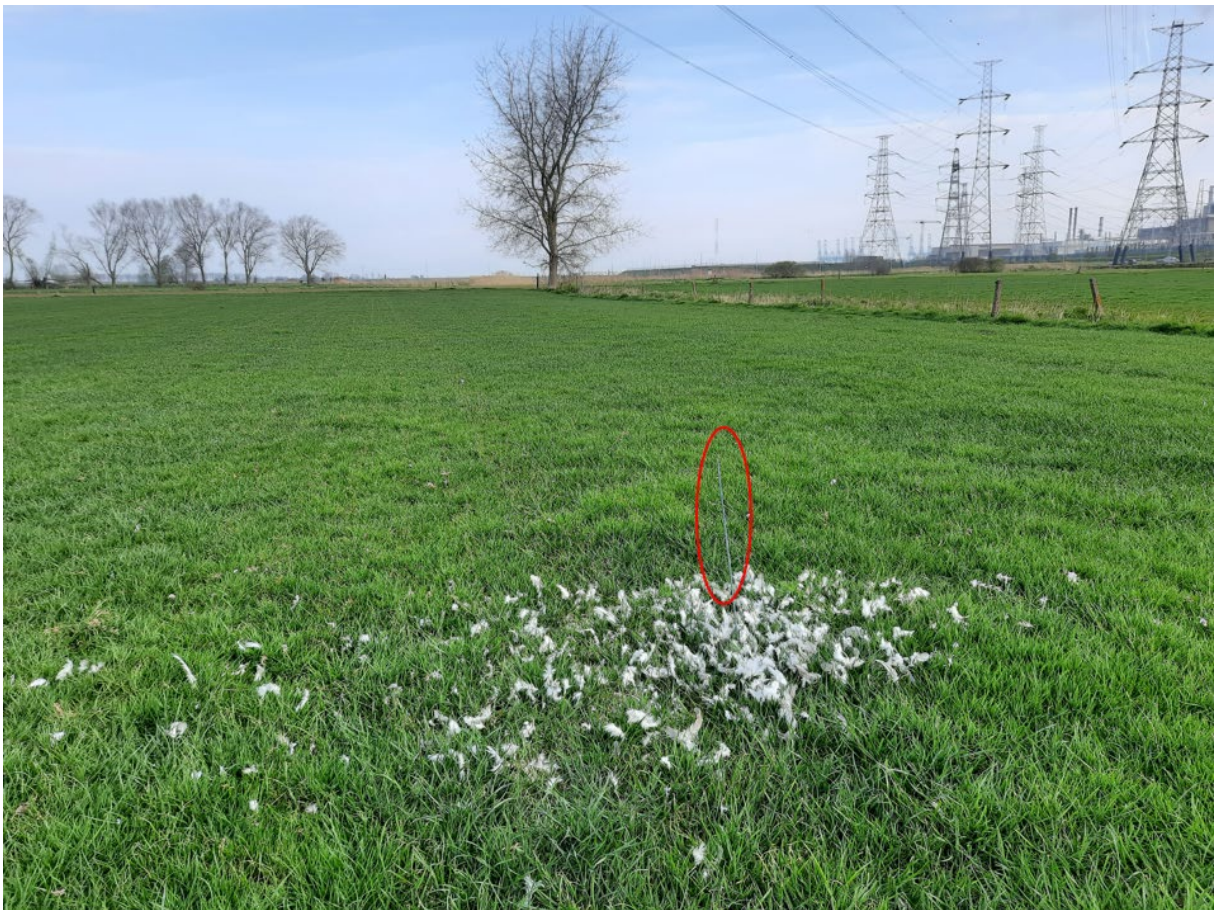
*Figuur 7 Indien het niet mogelijk was om alle veren integraal te verwijderen, werden de restanten gemarkeerd met een stok (rood omcirkeld) zodat het bij een volgende terreinbezoek duidelijk zou zijn dat deze veerpartij al eerder was geregistreerd en niet opnieuw mocht worden ingevoerd (foto: Dominique Verbelen).*

Alle draadslachtoffers die werden gevonden, werden ingevoerd in [www.waarnemingen.be](http://www.waarnemingen.be). Tijdens de monitoring werden niet enkel intacte vogels maar ook losse veren/veerpartijen gevonden. Omdat het onderzochte gebied erg vogelrijk is en vogels ook op een natuurlijke wijze veren verliezen (bv. tijdens de rui of bij het poetsen) werden enkel concentraties van meer dan 10 veren/m<sup>2</sup> weerhouden als draadslachtoffer. Alle (veerpartijen van) draadslachtoffers werden (indien mogelijk) integraal verwijderd. Indien dit niet mogelijk was, werden de gevonden restanten duidelijk gemarkeerd zodat deze in een volgende ronde niet opnieuw zouden worden ingevoerd (Figuur 7).

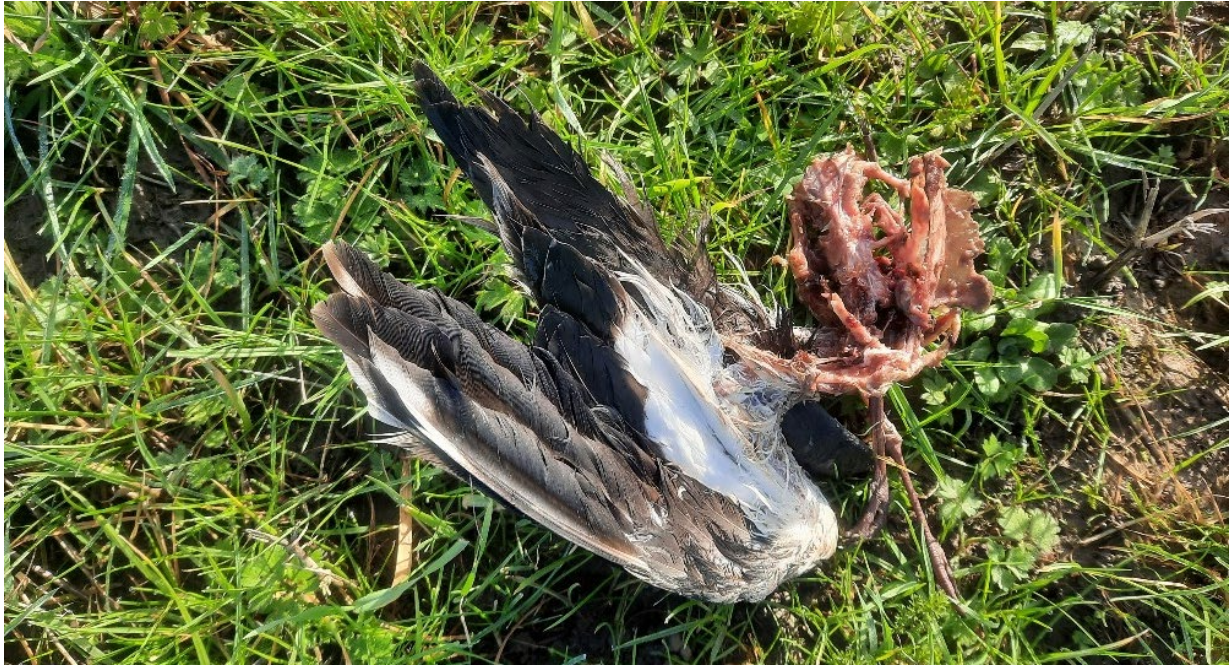
*Figuur 8 Typische prooiresten van een Slechtvalk waarbij het borstbeen aan de vleugel verbonden blijft door schoudergordel en alle vlees is afgekloven. Deze resten werden gevonden tijdens de monitoring van het weerhouden traject van de twee lijnen langsheen de Oostlangeweg (Doel) op 5 februari 2022 (foto: Mark Staut).*

Tijdens de monitoring van de weerhouden trajecten van de lijnen langsheen de Oostlangeweg en de Scheldemolenstraat werden regelmatig jagende Slechtvalken waargenomen. De soort broedt op de koeltoren van de kerncentrale van Doel en maakt er vaak gebruik van hoogspanningsmasten als uitkijkpost, rustplaats of plek om geslagen prooien te plukken. Vermoedelijk zijn de gevonden slechtvalkprooien dan ook aan dit paartje toe te schrijven. Figuur 8 toont een schoudergordel van een Kievit met beten uit het borstbeen, wat typisch is voor de manier waarop Slechtvalken hun prooi aanvreten. Dit slachtoffer werd gevonden op 5 februari 2022 vlakbij pyloon 2 (op EA219) (Figuur 8).

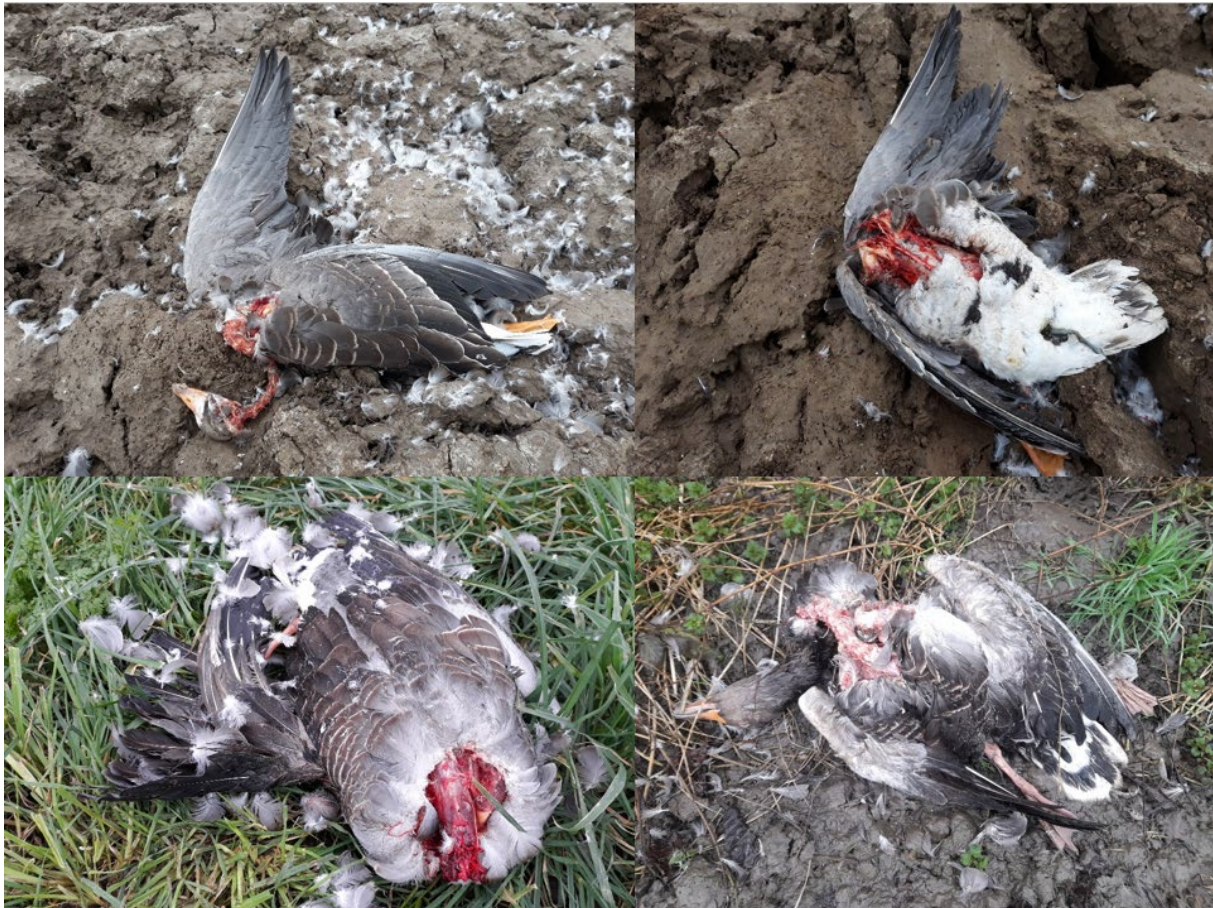
Figuur 10 toont 2 Kolganzen (boven) en 2 Grauwe ganzen (onder) die tijdens de monitoring werden aangetroffen en die duidelijk sporen van predatie vertonen. Volgens van Geneijgen en Bijlsma gaat het hier hoogstwaarschijnlijk om vogels die tegen de hoogspanningslijn aanvlogen, gekwetst/dood neerstortten en vervolgens werden gepredeerd. Deze slachtoffers werden in de dataset dan ook weerhouden als hoogspanningsleidingslachtoffers.

Figuur 10 Linksboven: Kolgans, 9 februari 2022, Doel (foto: Karim Batir); rechtsboven: Kolgans, 9 februari 2022, Doel (foto: Karim Batir); linksonder: Grauwe gans, 9 februari 2022, Doel (foto: Karim Batir); rechtsonder: Grauwe gans, 16 februari 2022, Doel (foto: Geert Van den Heuvel).

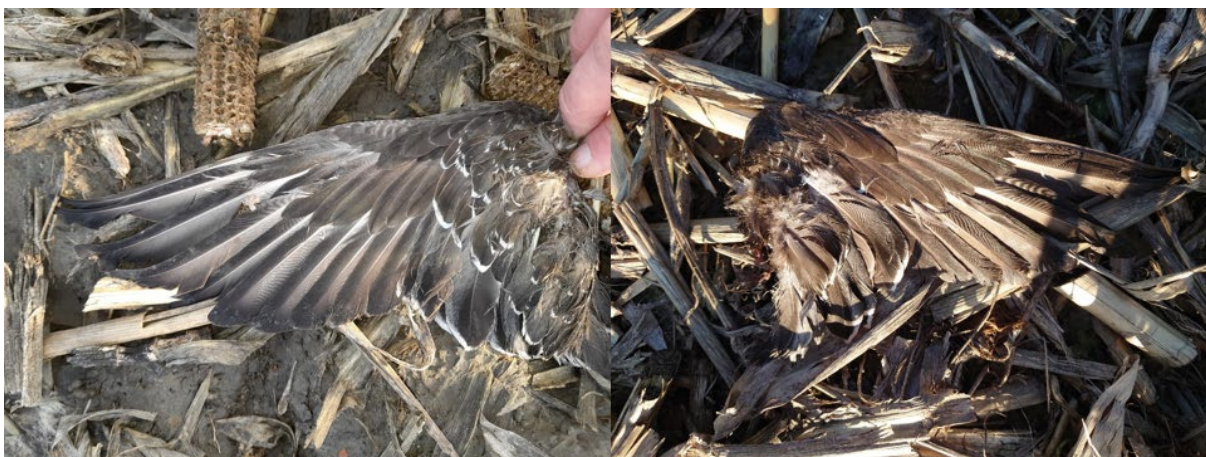
In een aantal gevallen was het 'puzzelen'. Op 28 februari 2022 werd onder de lijn langsheen de Scheldemolenstraat een rechtervleugel van een vrouwtje Smient gevonden. Bij de volgende ronde, op 2 maart 2022, werd op een 20-tal meter afstand een linkervleugel van een vrouwtje Smient aangetroffen (Figuur 12). Ook al was de locatie niet exact dezelfde, toch werd besloten dat het hier om een dubbelwaarneming ging. De kans dat op drie dagen tijd twee vrouwtjes Smient op relatief korte afstand van elkaar als hoogspanningsleidingslachtoffer zouden vallen, is immers eerder klein.

Figuur 12 Links: linkervleugel vrouwtje Smient, 2 maart 2022, Doel (foto: Geert Van den Heuvel); rechts: rechervleugel vrouwtje Smient, 28 februari 2022, Doel (foto: Lieven Van Poeck).

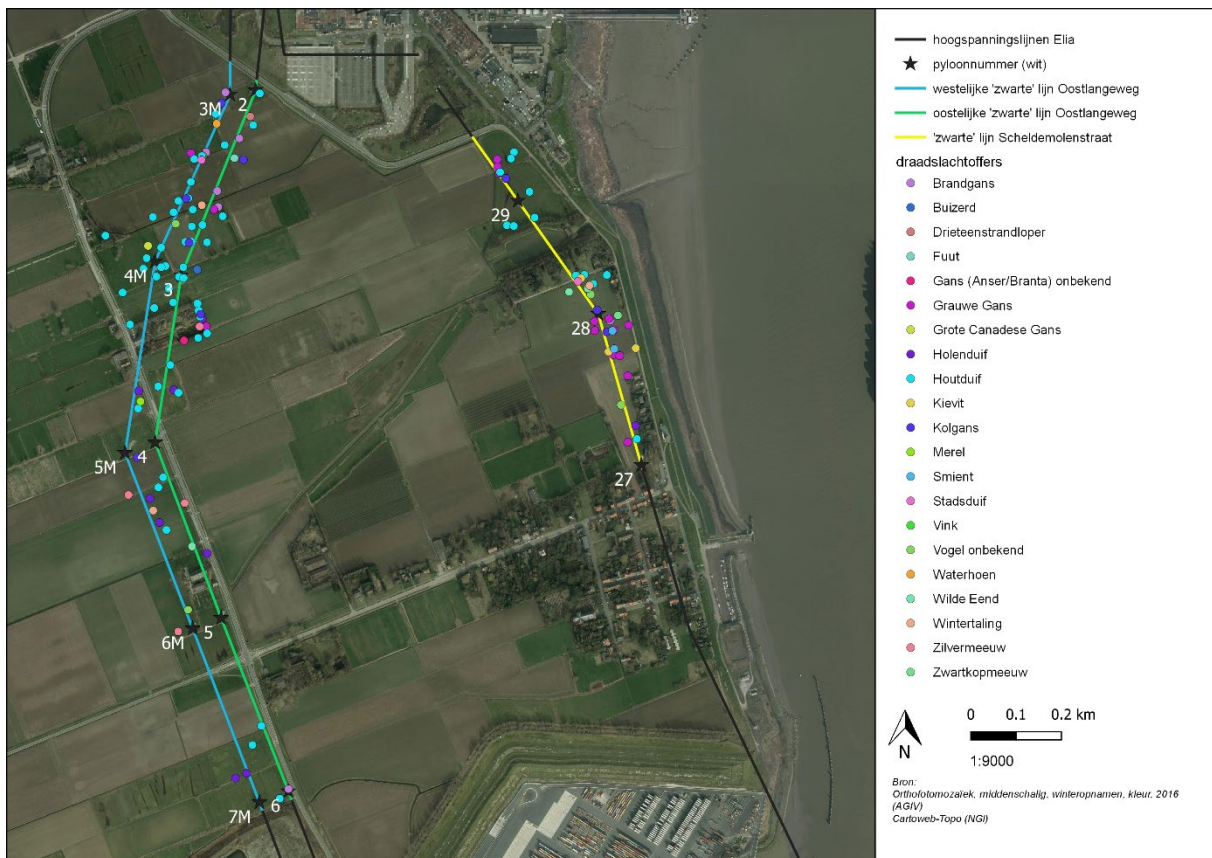
*Figuur 13 Alle draadslachtoffers die (na ontubbeling en na verwijderen van slechtvalkprooien) werden weerhouden als resultaat van de monitoring van de twee hoogspanningslijnen langsheen de Oostlangeweg en de hoogspanningslijn langsheen de Scheldemolenstraat (Doel).*

Figuur 13 toont alle draadslachtoffers die - na ontubbeling en na verwijderen van slechtvalkprooien - werden weerhouden als resultaat van de monitoring van de twee hoogspanningslijnen langsheen de Oostlangeweg en de hoogspanningslijn langsheen de Scheldemolenstraat.

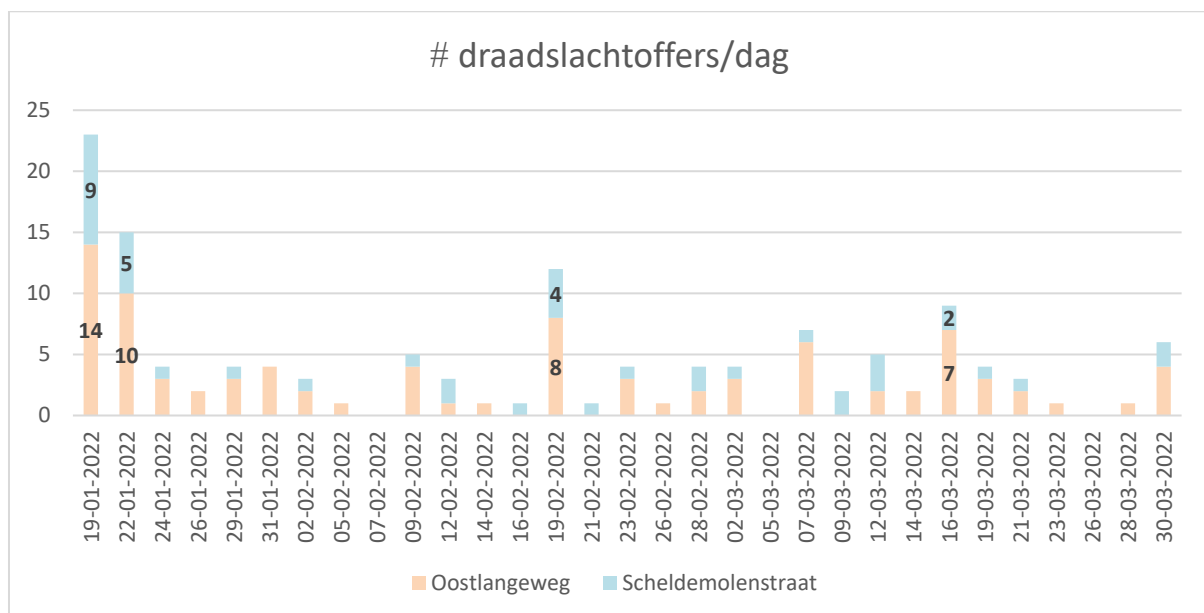
*Figuur 14 Aantal draadslachtoffers dat in de periode 19 januari 2022 - 30 maart 2022 per terreinbezoek werd gevonden, opgesplitst over de trajecten van de twee hoogspanningslijnen langsheen de Oostlangeweg en het traject van de hoogspanningslijn langsheen de Scheldemolenstraat (Doel).*

Op het traject van de twee hoogspanningslijnen langsheen de Oostlangeweg werden tijdens de 30 terreinbezoeken in totaal 90 draadslachtoffers geregistreerd, goed voor een gemiddelde van 3 per dag. Het traject van de hoogspanningslijn langsheen de Scheldemolenstraat was goed voor 42 draadslachtoffers gespreid over de 30 terreinbezoeken, wat neerkomt op een gemiddelde van 1,4 per dag. Hierbij moet worden opgemerkt dat tijdens de eerste twee velddagen (vooral) slachtoffers werden gevonden die hier al enige tijd lagen. Pas vanaf de derde velddag - nadat alle 'oudere' draadslachtoffers in kaart waren gebracht - werden (vooral) 'nieuwe' slachtoffers gevonden. Indien de gemiddelden per dag zouden worden berekend op basis van het aantal gevonden slachtoffers tijdens 28 terreinbezoeken (dus zonder de aantallen die werden geregistreerd tijdens de twee eerste velddagen) zou dit uiteraard leiden tot lagere daggemiddelden. Op enkele dagen werden duidelijk bovengemiddelde aantallen geregistreerd. Het gaat dan vooral om 19 januari 2022, 22 januari 2022 en 19 februari 2022 (Figuur 14).

Het hoge aantal draadslachtoffers dat op 19 januari 2022 (n=23) werd geregistreerd, is eigen aan de eerste dag van elk monitoringonderzoek. Op een eerste dag kunnen immers alle vogels worden gevonden die gedurende de voorbije maanden op het traject zijn gevallen. Na de eerste dag - waarbij alle gevonden slachtoffers en veerpartijen integraal worden verwijderd of gemarkeerd - daalt het aantal nieuwe draadslachtoffers doorgaans significant vanaf het tweede terreinbezoek. Dat was bij deze monitoring echter niet het geval. Op de tweede veldwerkdag, op 22 januari 2022, werd immers een opleidingsmoment voorzien voor alle deelnemers aan dit monitoringproject. Hieraan namen 7 mensen deel. Samen met de coördinator werden de trajecten die dag dus door 8 personen belopen. Hierdoor kon het traject over een grotere breedte worden belopen en werden hoogstwaarschijnlijk ook nog een aantal slachtoffers gevonden die op de eerste dag - toen de trajecten slechts door één persoon werden gecontroleerd - onopgemerkt waren gebleven. Na de 'clean sweep' van 22 januari 2022 daalde het aantal draadslachtoffers wél significant.

De piek van 12 draadslachtoffers die op 19 februari werden aangetroffen, is opvallend. De gemiddelde windsnelheid voor Ukkel bedroeg in februari 5,1 m/s (norm.: 4,0 m/s). Dit was sinds 1991 de vierde hoogste waarde. In het officiële anemometrische meetnet in België werden op 18 en 20 februari windstoten van minstens 100 km/u (28 m/s) gemeten. Tijdens de storm Eunice die op 18 februari over ons land trok, werden er in verschillende meetpunten windstoten van minstens 110 km/u gemeten. De hoogste waarde bedroeg 133 km/u (bron: [KMI](#)). Het is niet zeker of deze storm het relatief hoge aantal draadslachtoffers (n=12) kan verklaren dat op 19 februari 2022 werd geregistreerd, al lijkt dit wel erg aannemelijk. Ook in Ertvelde werd tussen 1 december 2021 en 31 maart 2022 een hoogspanningslijn gemonitord op draadslachtoffers en ook daar werd een gelijkaardige piek vastgesteld op 19 februari 2022 (Verbelen & Swinnen, in prep.).

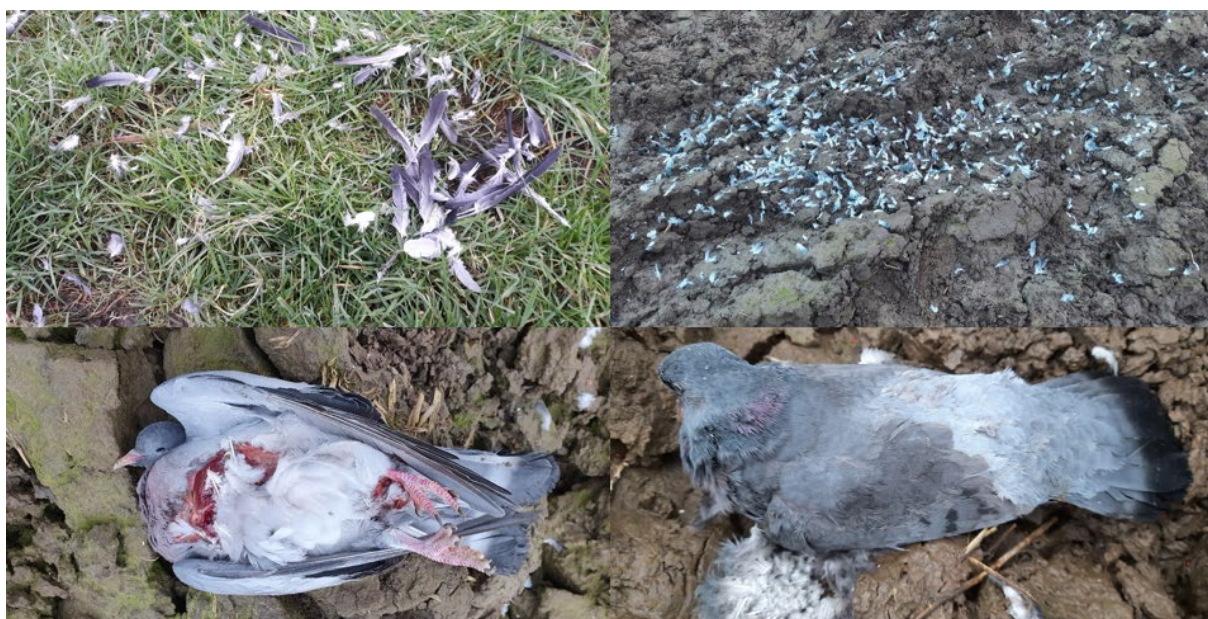
Mogelijk is het aantal (Hout)duiven een overschatting van het werkelijke aantal: hoogspanningsleidingsslachtoffers als Houtduif worden immers vaak gepreedeerd door Vos. Wanneer een Houtduif door een Vos wordt verplaatst en het kadaver op meerdere plaatsen door die Vos wordt 'geplukt', kunnen veerpartijen op verschillende plaatsen toch betrekking hebben op één en dezelfde vogel. In de mate van het mogelijke werd gepoogd om hier maximaal rekening mee te houden maar dubbelmeldingen zijn (zeker voor deze soort) niet uitgesloten. Ook het aantal Holenduiven is vermeldenswaardig: in de Belgische dataset werden op 1.251 geregistreerde draadslachtoffers slechts 10 Holenduiven aangetroffen terwijl de monitoring van de trajecten die werden opgevolgd in het kader van voorliggend project 9 Holenduiven opleverde, verdeeld over 4 (quasi intacte) karkassen en 5 veerpartijen (Figuur 15).

Figuur 15 Linksboven: Holenduif, 26 januari 2022, Doel (foto: Karim Batir); rechtsboven: Holenduif, 29 januari 2022, Doel (foto: Mark Staut); linksonder: Holenduif met typische aanvliegwonde op de borstkas, 31 januari 2022, Doel (foto: René Maes); rechtsonder: Holenduif als 'dagvers' hoogspanningsleidingsslachtoffer 19 januari 2022, Doel (foto: Dominique Verbelen).

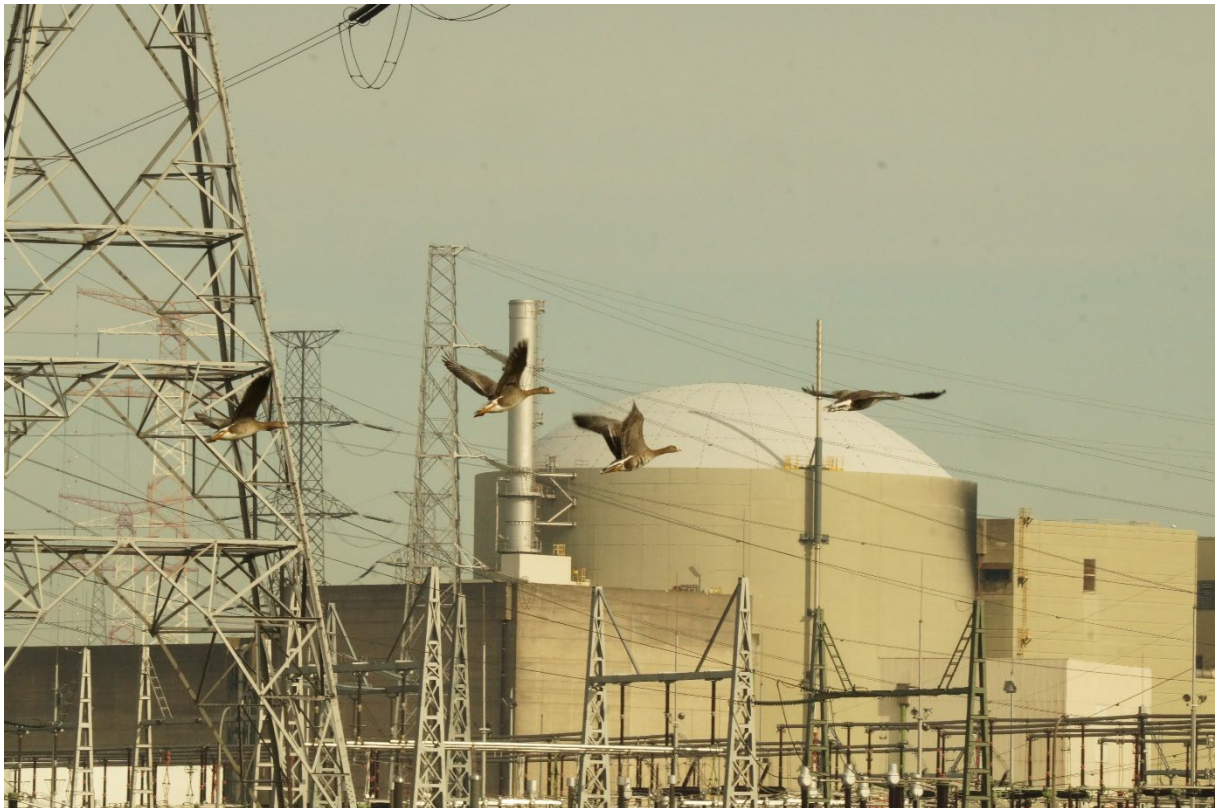
Figuur 16 Opstijgende Kolganzen tussen de hoogspanningslijnen langsheen de Scheldemolenstraat (Doel) (foto: Geert Van den Heuvel/Mieco-effect).

In de nationale dataset werden t.e.m. 31 december 2020 slechts 3 Brandganzen, 26 Grauwe ganzen, 12 Grote Canadese ganzen, 3 Kleine rietganzen, 7 Kolganzen en 1 Toendrarietgans ingevoerd op een totaal van 1.251 draadslachtoffers. Deze (relatief) lage aantallen kunnen deels worden verklaard doordat gebieden waar grote concentraties ganzen overwinteren doorgaans niet worden betreden om verstoring te vermijden. Enkel in de IJzervallei werd al een monitoring naar draadslachtoffers uitgevoerd in 'ganzengebied'. Deze monitoring ging door voordat de lijn werd bebakend (in 2001 en 2018) (Anonymus, 2001; Verbelen & Swinnen, 2018) en na de bebakening (in 2021) (Verbelen *et al.*, 2021). Tijdens dit monitoringproject werd de betreffende hoogspanningslijn van Noordschote tussen begin maart en half april 11 keer belopen over een afstand van 3.100 m. Hoewel in deze periode in de (ruime) omgeving van het onderzoeksgebied vaak vele duizenden ganzen verbleven, werden op het eigenlijke traject 'slechts' één Kleine rietgans en één Toendrarietgans aangetroffen. De hoge aantallen die werden geregistreerd tijdens de monitoring van de trajecten onder de lijnen langsheen de Oostlangeweg en de Scheldemolenstraat kunnen mogelijk worden verklaard doordat de foerageergronden in het projectgebied pal onder de hoogspanningslijnen liggen. Wanneer ganzen in paniek opvliegen (bv. door de aanwezigheid van een jagende Slechtvalk) is het voor hen vaak erg moeilijk om die lijnen nog te ontwijken (Figuur 16).

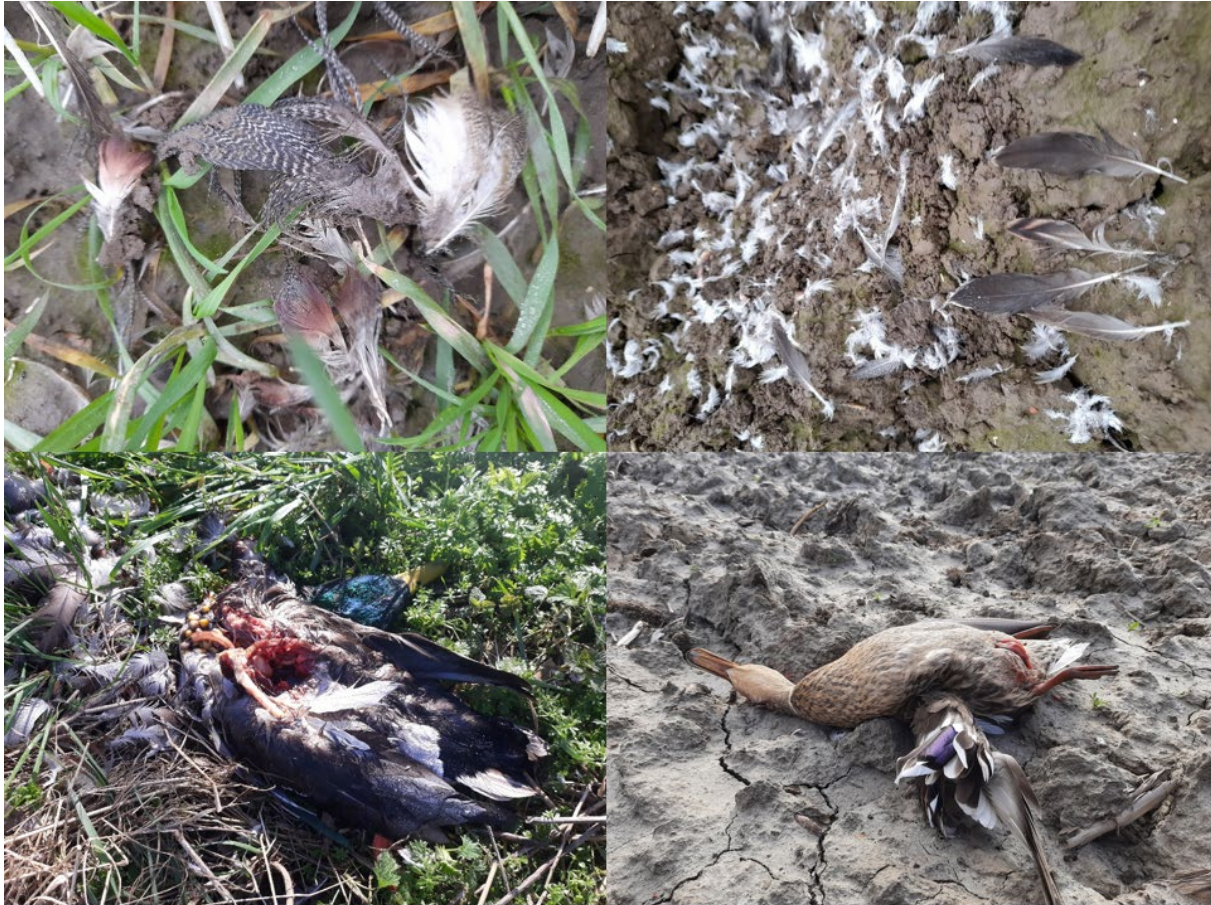
*Figuur 17 Linksboven: Smient, 19 januari 2022, Doel (foto: Geert Van den Heuvel); rechtsboven: Wintertaling, 19 januari 2022, Doel (foto: Geert Van den Heuvel); linksonder: man Wilde eend (aangevreten door zoogdier), 23 februari 2022, Doel (Karim Batir); rechtsonder: vrouw Wilde eend (met getorste vleugel), 30 maart 2022, Doel (foto: Dominique Verbelen).*

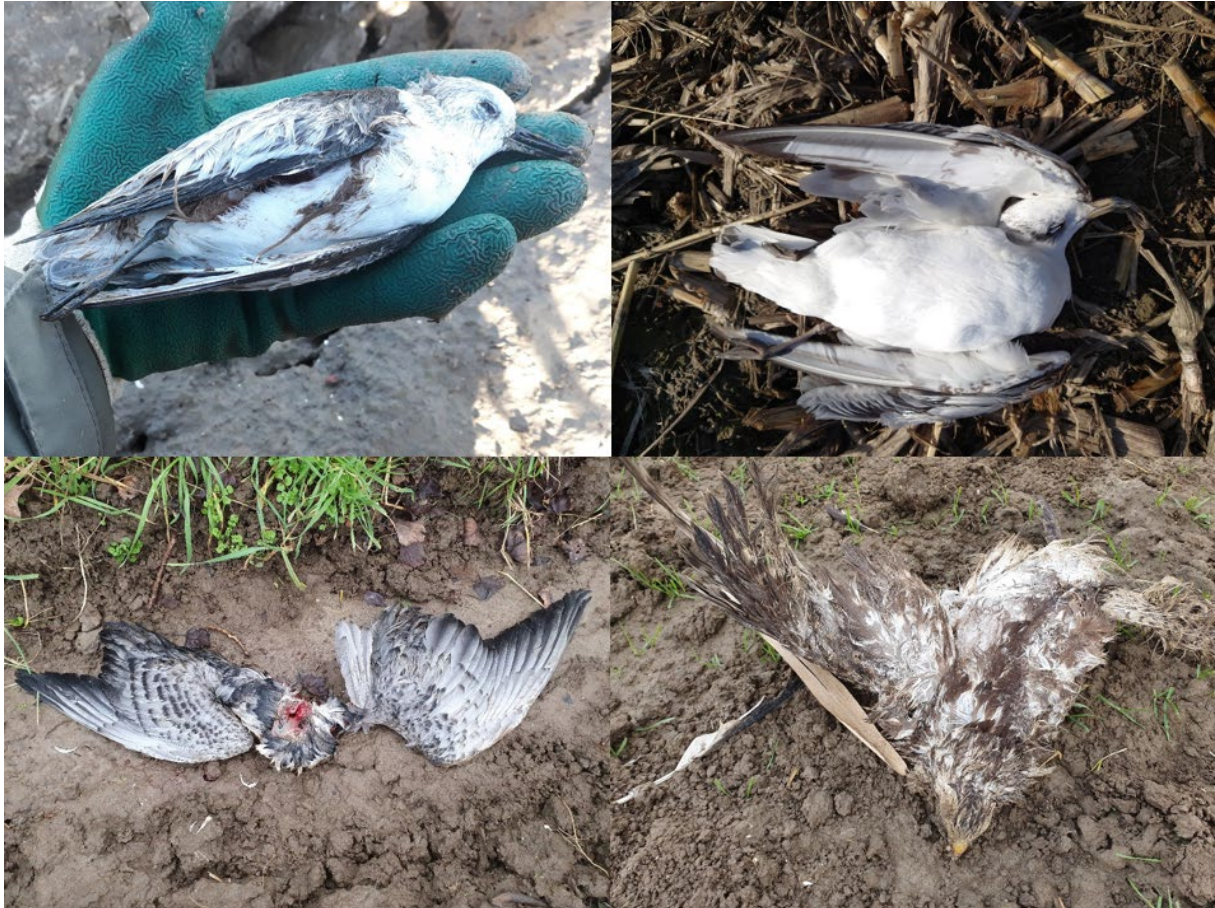
Tot slot merken we nog op dat tijdens het voorliggend onderzoek enkele soorten werden gevonden die (t.e.m. 31 december 2020) in België nog niet (vaak) als draadslachtoffer werden gemeld: van Buizerd liggen 8 eerdere meldingen voor, Drieteenstrandloper werd nog nooit eerder gemeld, van Brandgans waren nog maar 3 gevallen bekend en de Zwartkopmeeuw die tijdens dit onderzoek werd gevonden, was nog maar de vierde waarneming van deze soort als draadslachtoffer (Figuur 18).

*Figuur 18 Linksboven: Drieteenstrandloper, 23 februari 2022, Doel (foto: Karim Batir); rechtsboven: Zwartkopmeeuw, 19 februari 2022, Doel (foto: Lieven Van Poeck); linksonder: Brandgans, 22 januari 2022, Doel (foto: René Maes); rechtsonder: Buizerd, 31 januari 2022, Doel (foto: René Maes).*

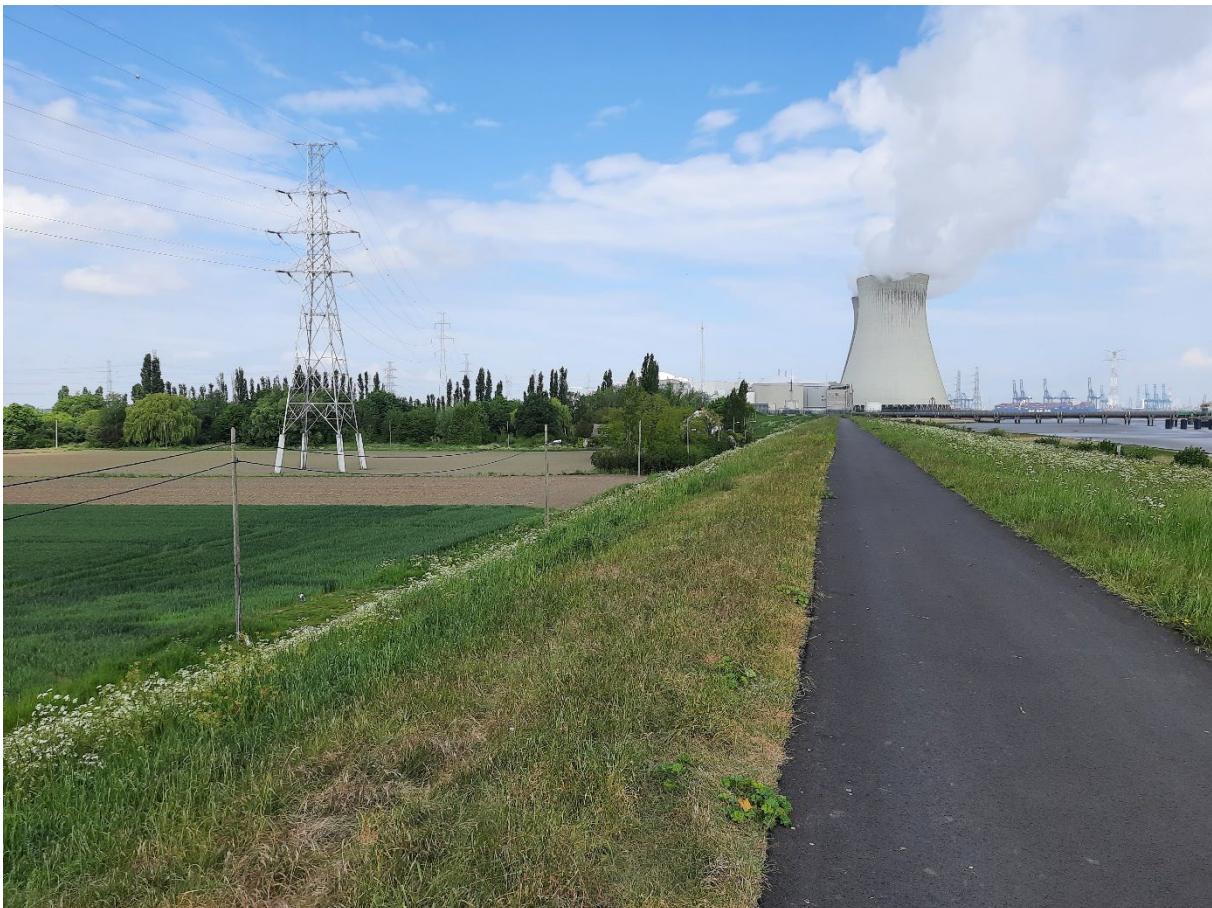
*Figuur 19 Door de verhoogde Scheldedijk worden vogels die vanaf de Schelde in westelijke richting vliegen 'opgestuwd' waardoor ze (min of meer) op de hoogte van de geleidings- en waakdraden vliegen van de vlakbij gelegen lijn die parallel aan de Scheldedijk loopt. Door de geringe afstand tussen de Scheldedijk en deze hoogspanningslijn kunnen (vooral grotere, minder wendbare) vogels hun aanvlieghoogte niet meer tijdig aanpassen, waardoor ze in botsing komen met deze hoogspanningslijn. 7 mei 2022, Doel (foto: Dominique Verbelen).*

- de hoogte van de pylonen van de lijn langsheen de Scheldemolenstraat varieert van 49 m tot 58 m; de pylonen van beide lijnen langsheen de Oostlangeweg steken gemiddelde hoger in het landschap uit: de top van de laagste pyloon ligt op 69 m, die van de hoogste op 91 m. De lijn langsheen de Scheldemolenstraat ligt dicht bij de verhoogde Scheldedijk (die zelf op een hoogte ligt van ca. 11 m (TAW)). Die verhoogde dijk zorgt ervoor dat vogels die vanaf de Schelde in westelijke richting vliegen door de dijk worden 'opgestuwd'. Hierdoor vliegen heel wat vogels (min of meer) op de hoogte van de geleidings- en waakdraden van de lijn die langsheen de Scheldemolenstraat loopt. Doordat deze lijnen zo dicht bij de Scheldedijk liggen, hebben vogels nog nauwelijks tijd om hun aanvlieghoogte te wijzigen waardoor de kans op aanvliegingen aanzienlijk hoger ligt in verhouding tot de aanvliegkans met de lijnen langsheen de Oostlangeweg, die veel verder van de Scheldedijk liggen (Figuur 19).
