Monitoring **Ecologische infrastructuur** Zoniënwoud

.....
Tussentijds rapport 1

Vorbereidende studie en opvolging van de monitoring van de ecologische infrastructuur ter ontsnippering van het Zoniënwoud

Een studie in het kader van het Life+ OZON project
LIFE12 NAT/BE/000166 OZON

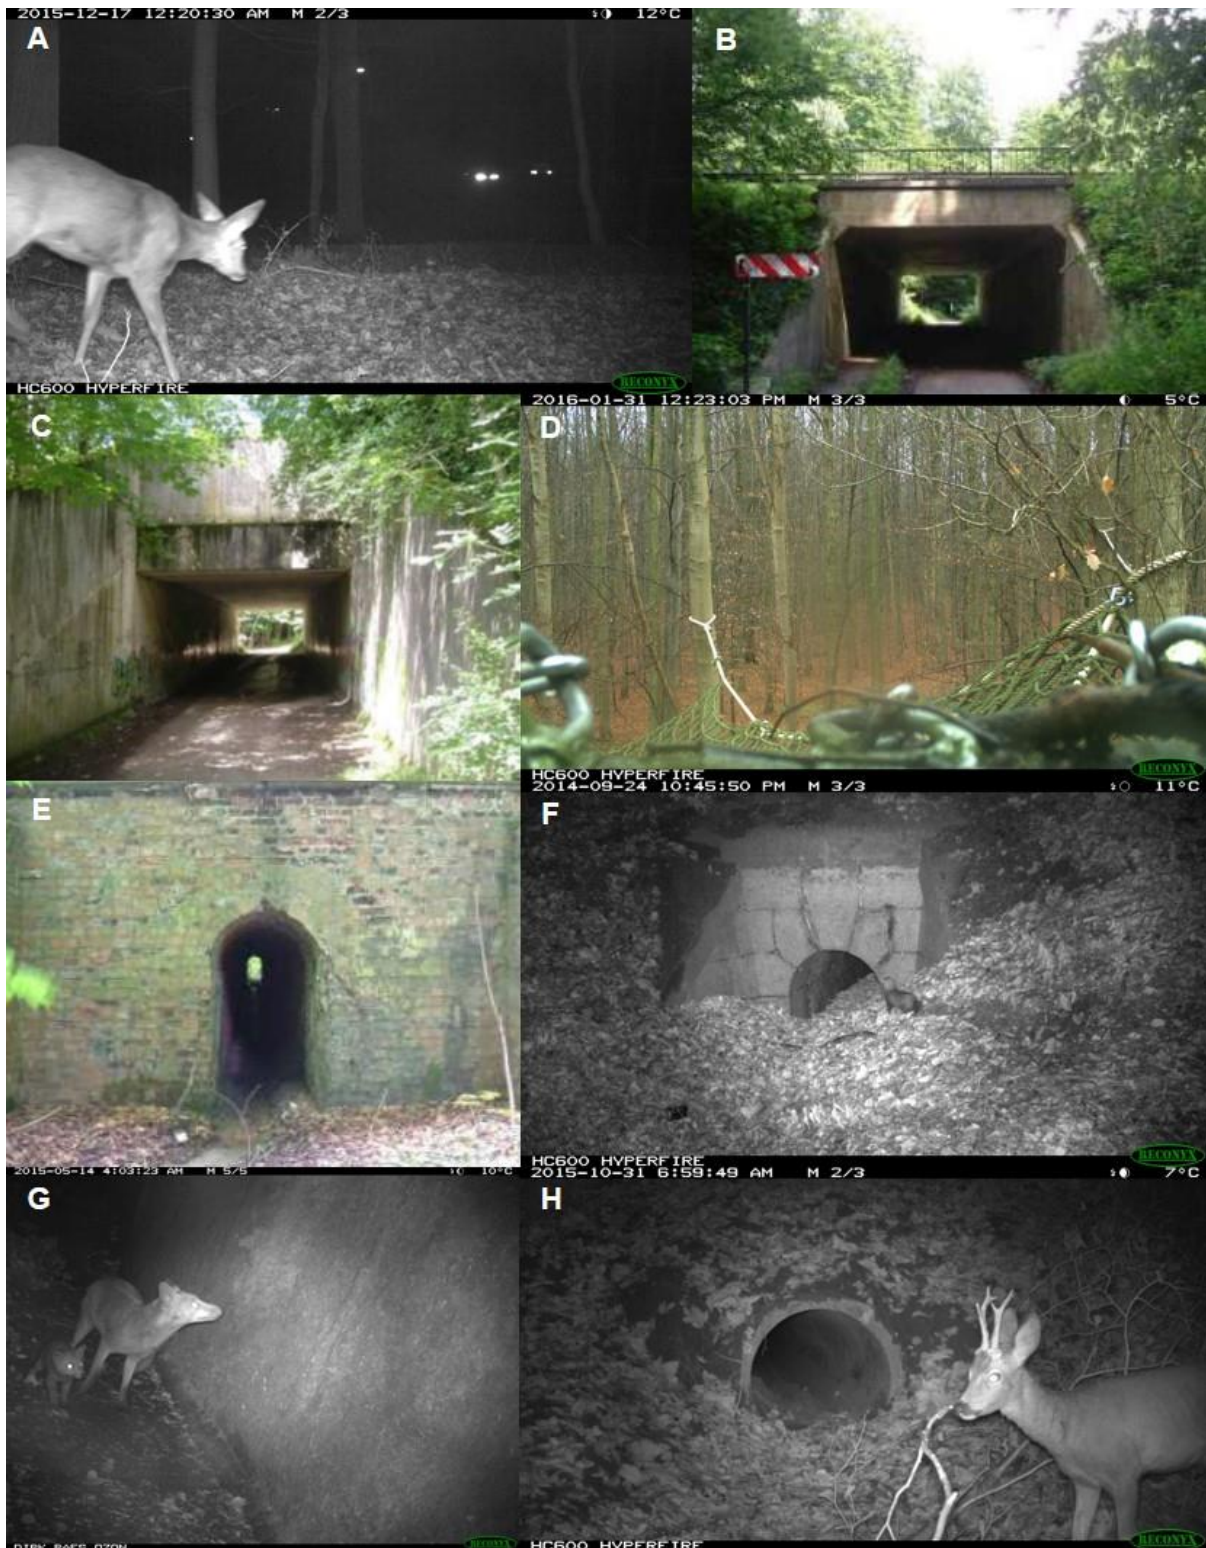
Figuur 2: A) Ree aan de toekomstige locatie van het ecoduct. Rechts in het beeld zijn de lichten van passerende auto's zichtbaar. B) Tunnel Raafeikweg. C) Tunnel Flossendelle D) boombrug vanuit het standpunt van een cameraval. E) Duiker Neteldelle F) Bunzing nadert Duiker X. De hoogte van de tunnel is beperkt, mede door de hoeveelheid bladafval aanwezig. G) Vos met jong komt uit de duiker Varkensgat. Deze duiker is met een hoogte van 1.5 m een heel stuk hoger dan duiker X. H) Ree aan faunabuis N. Foto's B, C en E zijn afkomstig uit Vanderheyden et al. (2009).

Tabel 2: Voorziene monitoringsmethodes en aantallen in praktijk geplaatste 'toestellen'. De lokale situatie wordt verduidelijkt met een foto of cameravalbeeld in Figuur 2. * gegevens nog niet beschikbaar en dus niet beschreven in dit rapport. Insecten vallen**, foto's nog niet door expert gedetermineerd en resultaten niet beschreven in dit rapport. Een aantal slangenplaten verdwenen in de loop van het onderzoek. Het aantal slangenplaten nog aanwezig op terrein bij bezoek op 5/8/2016 wordt weergegeven tussen haakjes.

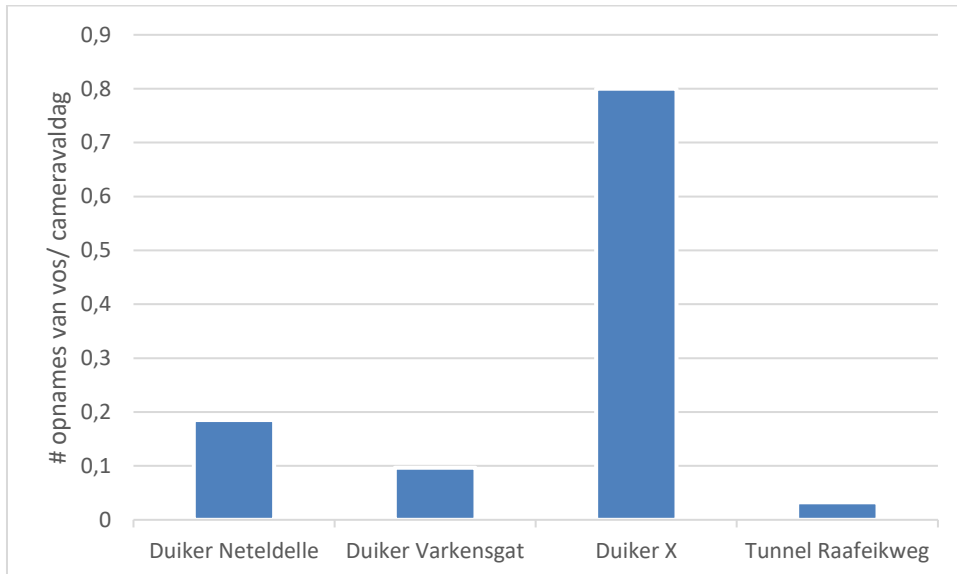
Figuur 3: Aantal zekere opnames van het gebruik van het ontsnipperingsobject door Vos per cameravaldag. Grafiek gebaseerd op 742 opnames (zie Tabel 6)

Figuur 3 toont dat Duiker X het frequentst gebruikt werd. Uit de Pearson Chi² test blijkt inderdaad dat er significante verschillen zijn in voorkeur van gebruik van de ontsnipperingsobjecten met sterke voorkeur voor Duiker X (Chi² = 834.77, df = 3, p-waarde <0.001).

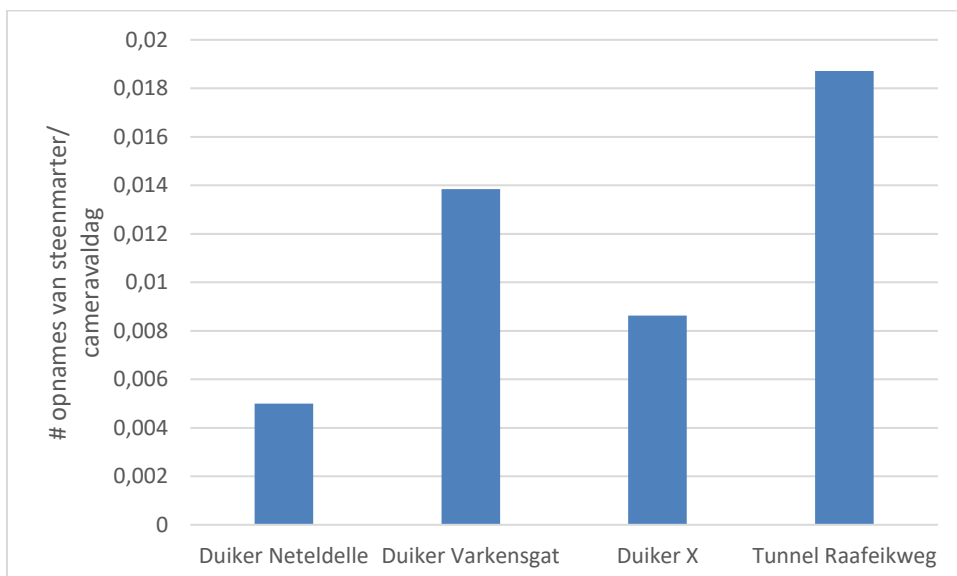
Figuur 4: Aantal zekere opnames van het gebruik van het ontsnipperingsobject door Steenmarter per cameravaldag. Grafiek gebaseerd op 28 opnames (zie Tabel 6).

De tunnel lijkt meer gebruikt te worden door Steenmarter maar de Pearson χ^2 test duidt aan dat er geen statistische verschillen zijn tussen de verschillende ontsnipperingsobjecten ($\chi^2 = 5.46$, $df = 3$, p -waarde = 0.141).

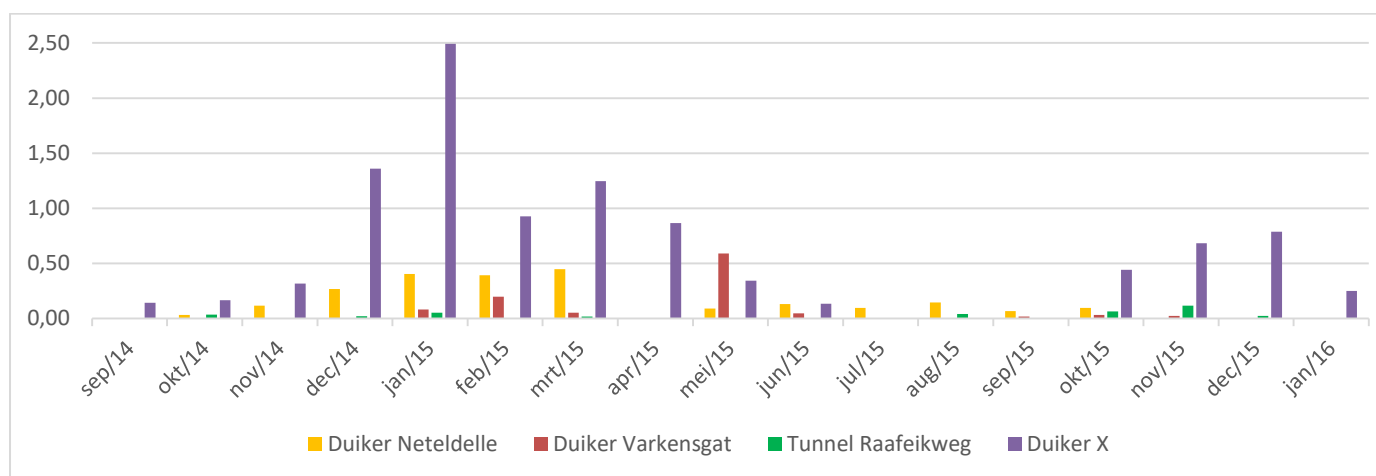
Figuur 5: Overzicht van de hoeveelheid opnames van Vos die gebruik maakt van de 4 verschillende ontsnipperingsobjecten (de andere objecten werden niet door Vos gebruikt). Op deze grafiek kan geen onderscheid gemaakt worden tussen geen opnames, en geen actieve camera tijdens deze maand. Hiervoor verwijzen we naar Tabel 7. Grafiek gebaseerd op 742 opnames: zie Tabel 6.

Bij Duiker X is er een opvallende piek in het dagelijks aantal opnames van Vos van december 2014 tot april 2015 en vervolgens een kleinere piek van oktober tot en met december 2015. In Duiker Neteldelle is er ook een piek (maar lager, gezien het kleinere aantal passages van vos) van december 2014 t.e.m. maart 2015. Let op: bij het interpreteren van bovenstaande grafiek kan de afwezigheid van gegevens te wijten zijn aan geen opnames van de Vos, of van het niet actief zijn van de camera in deze maand. Voor een onderscheid tussen beiden: zie Tabel 7.

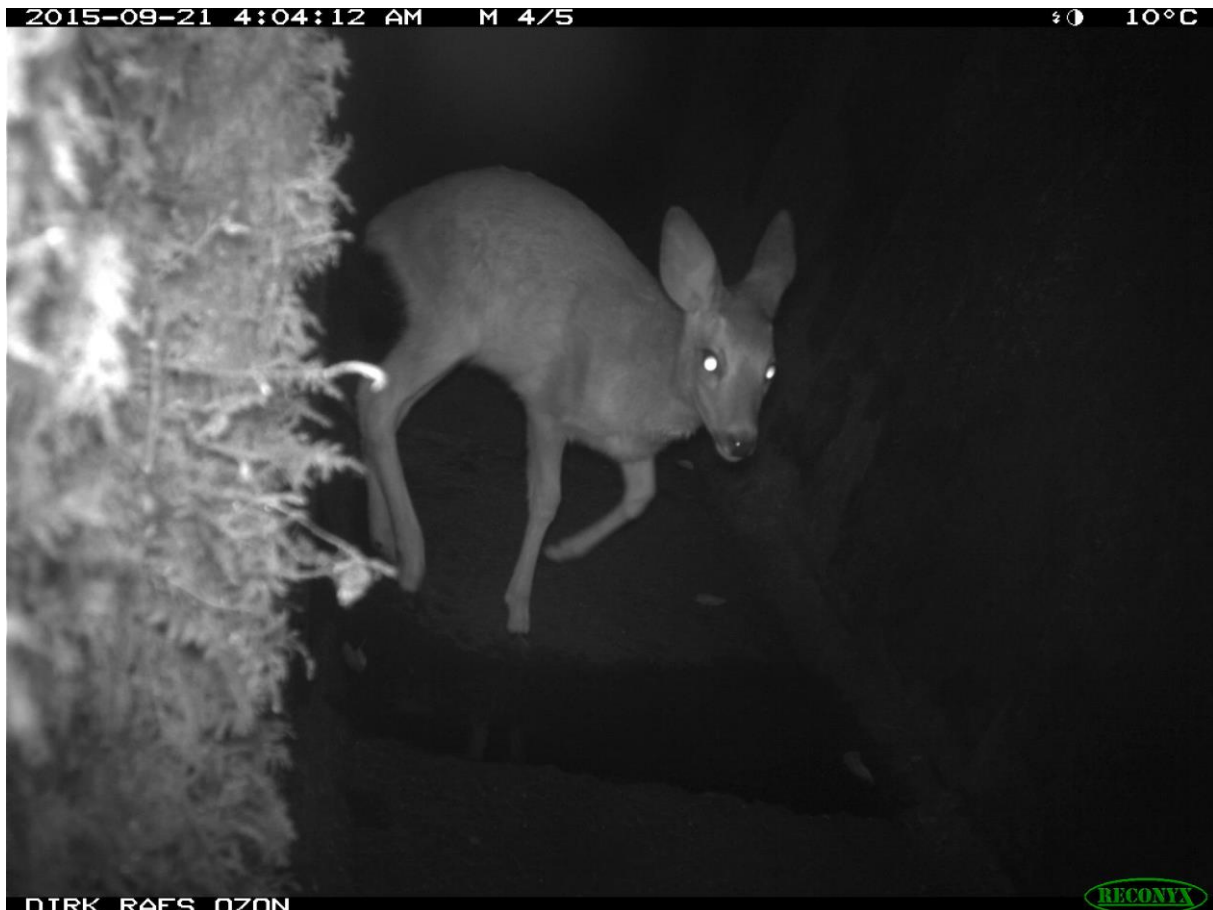
Figuur 6: Ree draait zich om in de duiker van het Varkensgat. Op basis van de gegevens is het niet 100% uit te sluiten dat reeën toch niet soms gebruik maken van de ontsnipperingsobjecten.
