Vleermuizenonderzoek

in Molenvest 21-23

te Herentals

Een massa-winterverblijfplaats van
Gewone dwergvleermuis in kantoorgebouwen

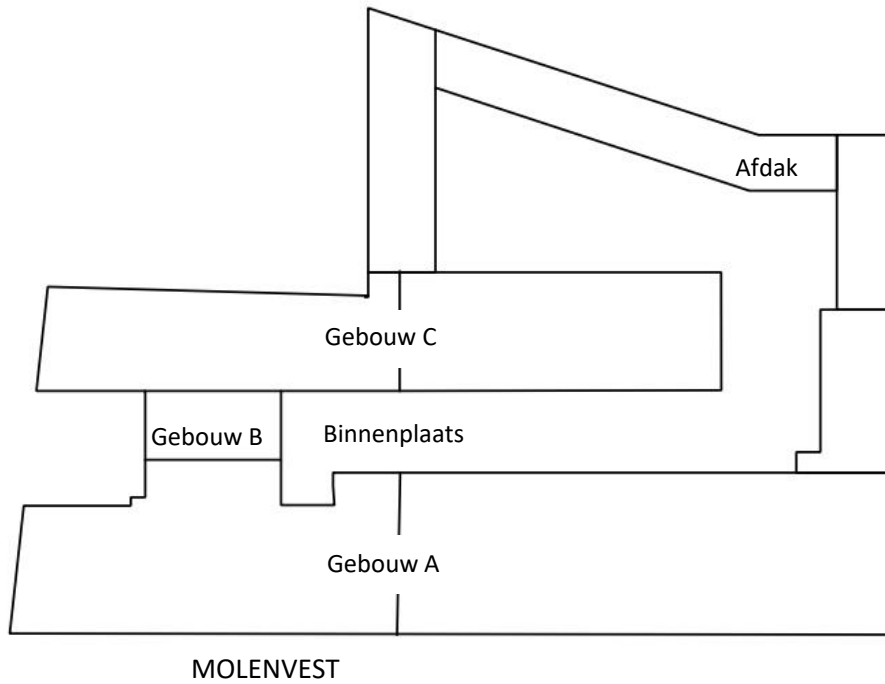
Figuur 1. Plattegrond van het gebouw op Molenvest 21-23, Herentals met aanduiding van de benamingen zoals gebruikt in dit rapport.

De hoofdgebouwen, gebouw A en gebouw C, bestaan beide uit vijf verdiepingen en een plat dak. Tussen deze ligt gebouw B. Hiervan werd de gelijkvloerse verdieping weggelaten zodat er een doorgang ontstond tussen beide toegangspoorten via de binnenplaats.

De kelder begint van de straatzijde en loopt onder gebouw A en de binnenplaats tot aan de achterzijde van gebouw C. Hij is, op het langste punt, zo breed als gebouw A.

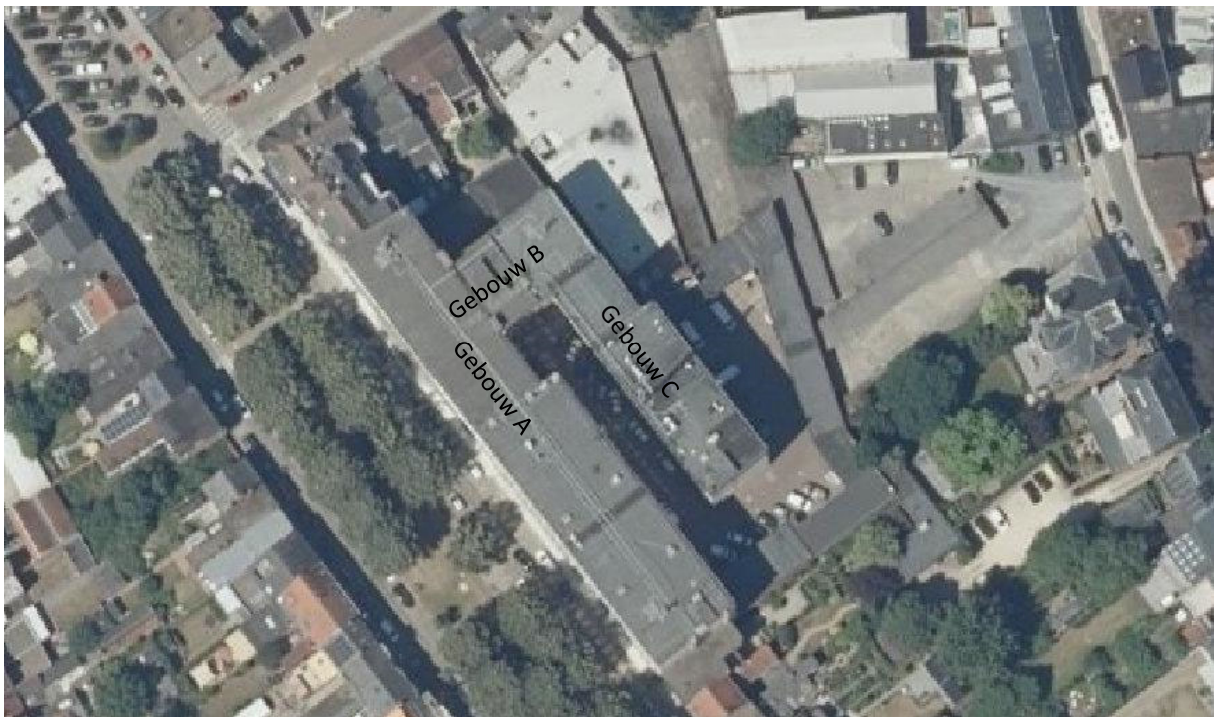
Figuur 2. Luchtfoto van het gebouw op Molenvest 21-23, Herentals (bron: Orthofotomozaïek, middenschallig, zomeropnamen, kleur, 2018 (AGIV))

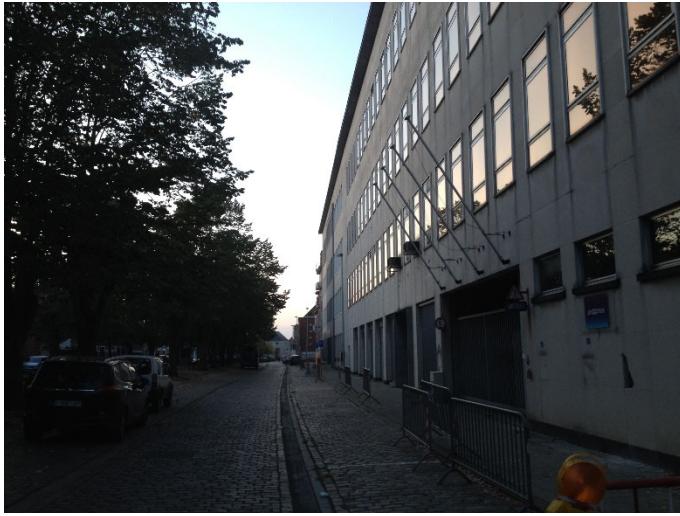
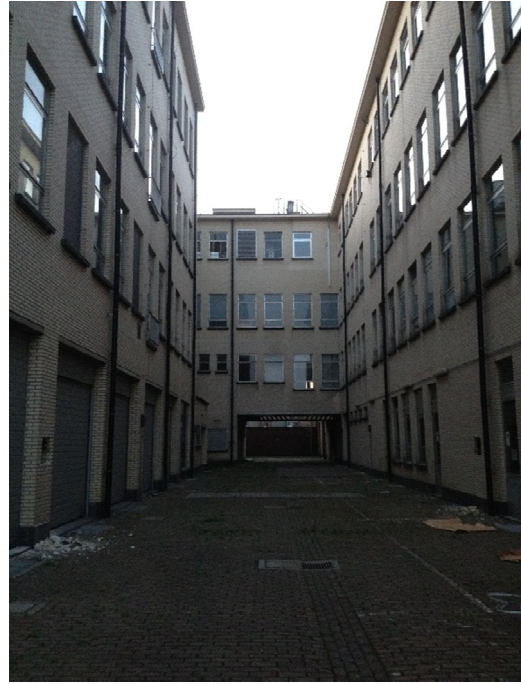
Figuur 3. Links: Voorzijde van gebouw A op Molenvest 21-23, Herentals. Rechts: binnenplaats met aan de linkerzijde van de foto de achterzijde van het gebouw aan de straatkant (=gebouw A), centraal op de foto gebouw B en rechts op de foto gebouw C.

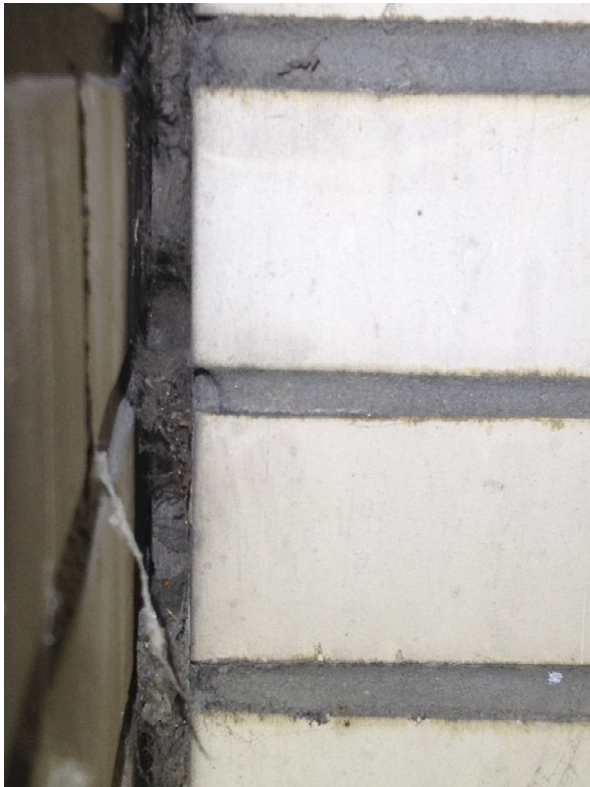
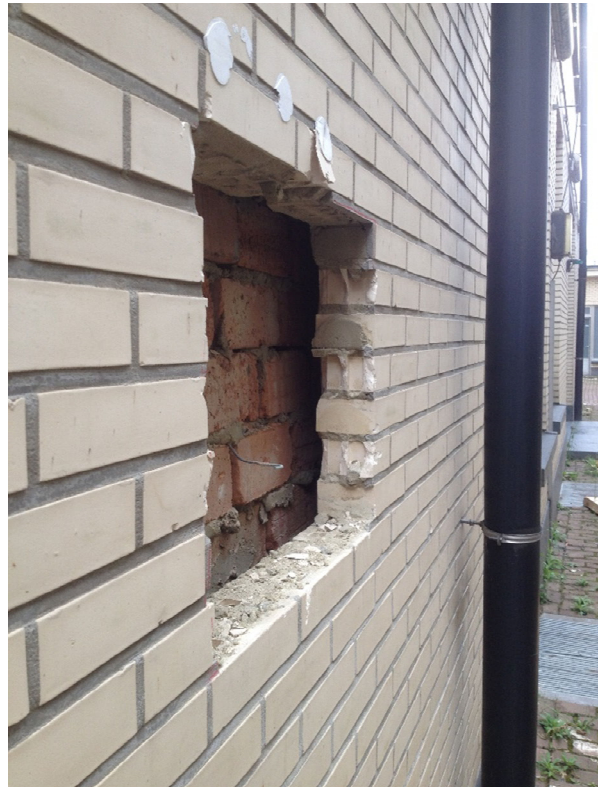
Figuur 4. Links: Uitzettingsvoeg tussen gebouw A en gebouw B. Rechts: opbouw van de muur met spouw (hier gebouw C).

Zowel gebouw A als gebouw C tellen dus bovengronds vier verdiepingen, gebouw B telt er drie (de eerste, tweede en derde verdieping). Alle muren zijn opgebouwd uit een buitenmuur en binnenmuur met daartussen een spouw. In de gevels zijn weinig tot geen openingen naar buiten toe, maar er zijn wel talloze ramen.

Tussen gebouw A en gebouw B, bevindt zich een uitzettingsvoeg.

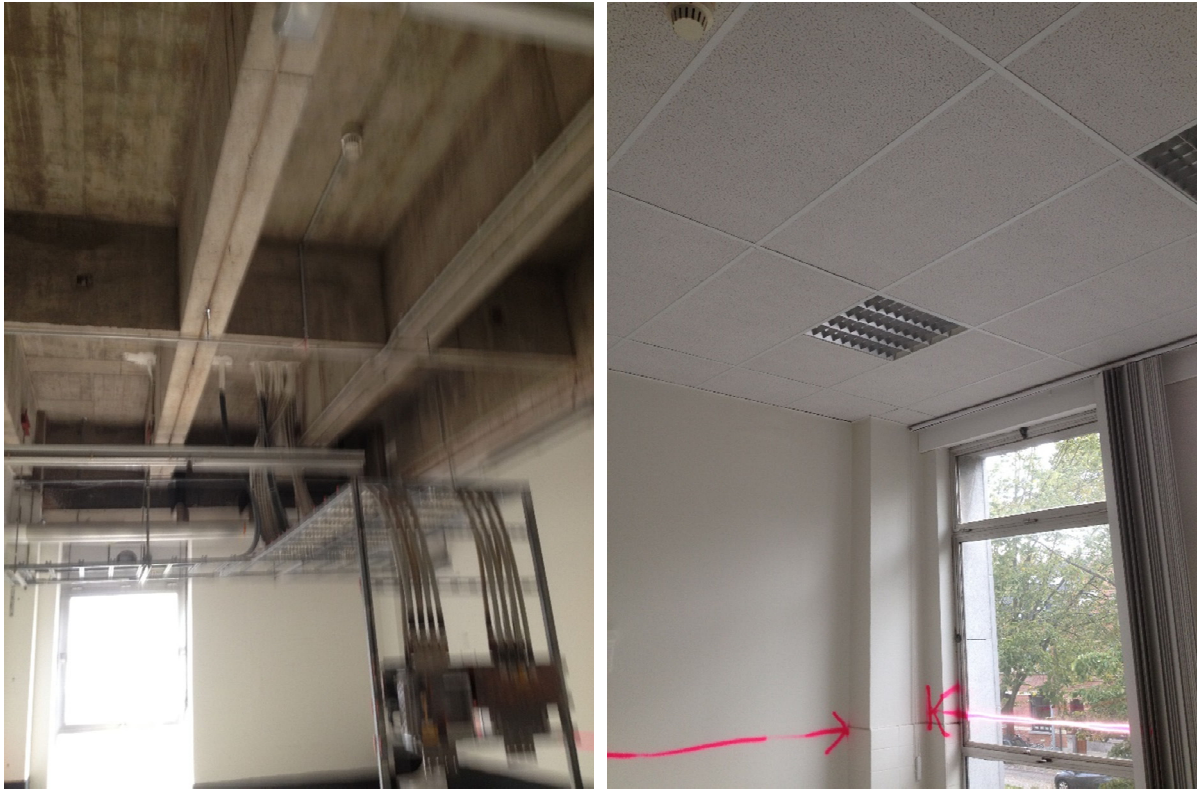
Figuur 5. Links: Opbouw plafond, met omgekeerde U-vormige compartimentering. Rechts: In veel lokalen is onder deze plafonds een 'vals plafond' gemaakt waardoor een grote ruimte ontstaat waar vleermuizen ongestoord kunnen verblijven.

In de gebouwen bestaan de plafonds uit betonnen 'vakken' in de vorm van een omgekeerde U. In heel wat lokalen bevindt zich onder deze betonnen constructie een vals plafond. Hierdoor zijn er grote ruimtes waar vleermuizen ongestoord konden verblijven. Door de compartimentering van het plafond zijn er zones met verschillende klimaatregimes gecreëerd, wat erg interessant is voor vleermuizen.

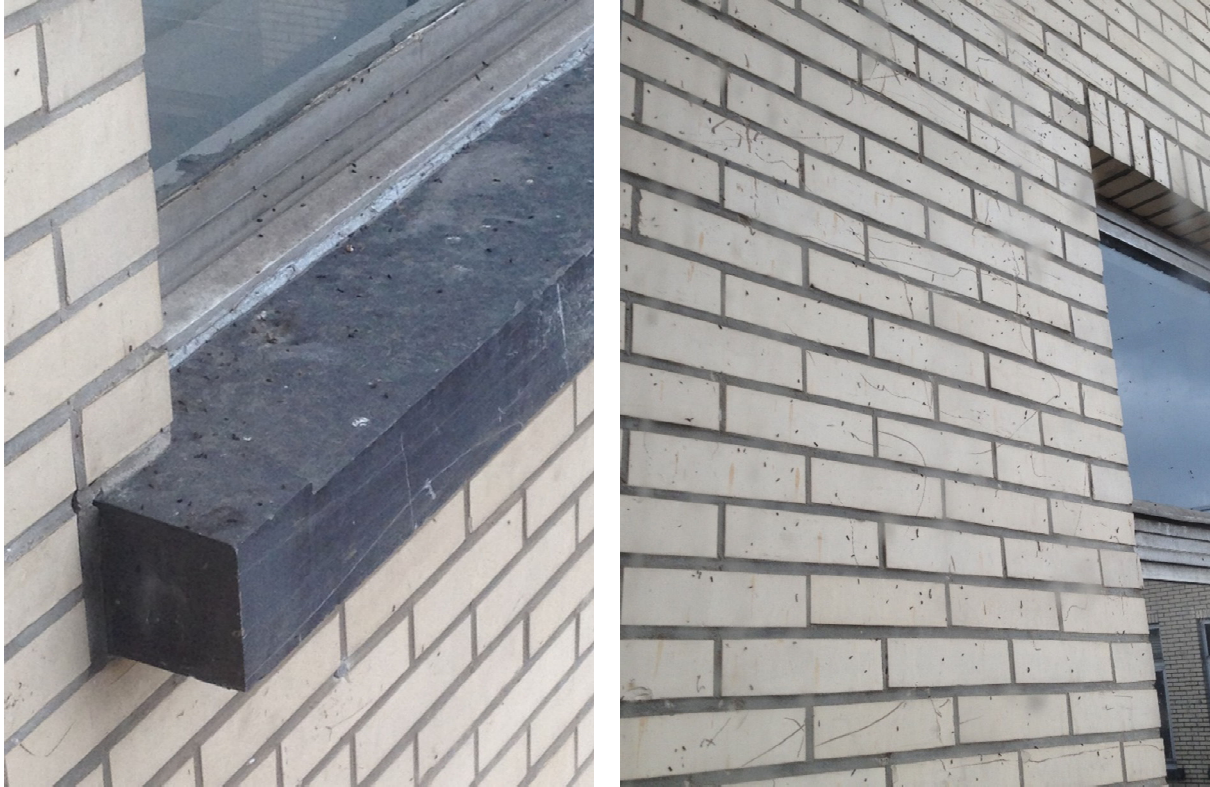
Tijdens het onderzoek werden **grotere aantallen uitwerpselen gevonden onder de beide invliegopeningen**. Ook op één vensterbank aan de achterzijde van gebouw A werden nog enkele uitwerpselen gevonden.

Figuur 7. Uitwerpselen van vleermuizen op vensterbanken en tegen de muur op de binnenplaats van het kantoorgebouw (26 september 2020)

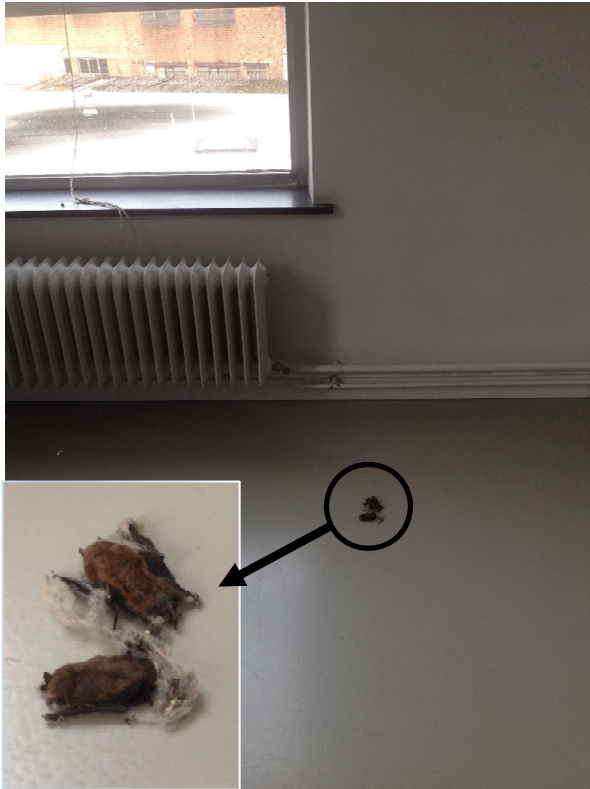
Dode vleermuizen in een gebouw geven ook een sterke indicatie dat ze voorheen gebruik maakten van het gebouw als verblijfplaats of toch minstens op verkenning kwamen om er te verblijven. Omdat er al vele jaren meldingen waren in het kantoorgebouw van dode en sterk verzwakte Gewone dwergvleermuizen controleerden we het hele gebouw op de aanwezigheid van kadavers en verzwakte dieren. Daarbij werden alle kamers één voor één bezocht, tenzij de deur op slot was. Dit gebeurde voor de vijf verdiepingen: kelder, gelijkvloers, eerste verdieping, tweede verdieping en derde verdieping. Dit leverde in totaal **84 dode vleermuizen** op.

Figuur 8. Dode vleermuizen in het kantoorgebouw.

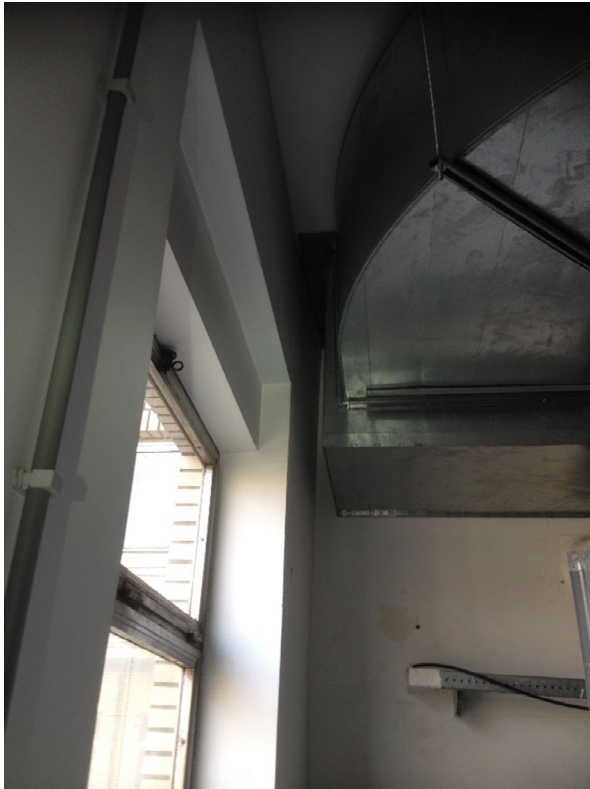
De eerste invliegopening bevindt zich in de hoek waar gebouw A en gebouw B elkaar raken. Van op de grond kon moeilijk uitgemaakt worden hoe groot de opening hier is. Er is een voeg tussen beide gebouwen die alleszins breed genoeg is voor de dieren om tussen te kruipen. Door de aanwezigheid van een vals plafond is aan de binnenzijde ter hoogte van de invliegopening niets waar te nemen. De opening is eerder klein.

Figuur 9. Binnenzijde van de eerste invliegopening.

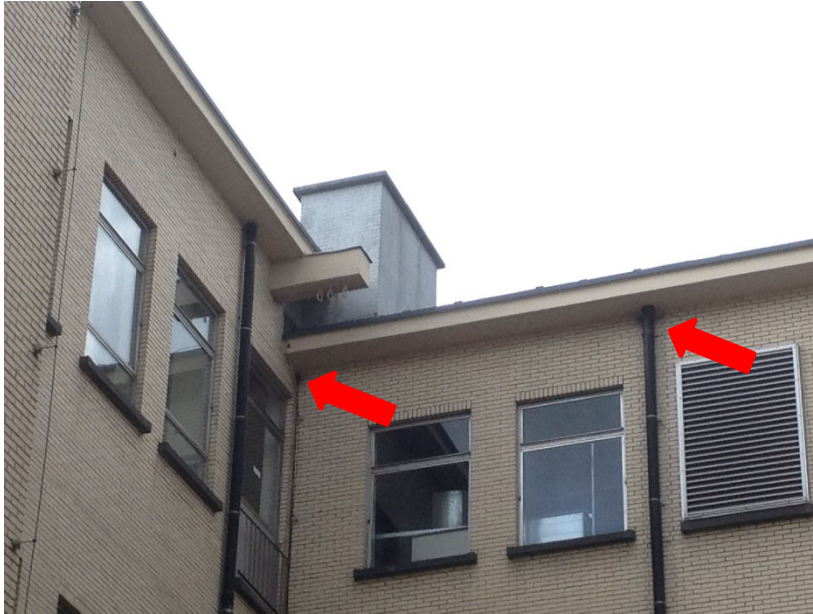
Beide invliegopeningen bevinden zich net onder de dakrand van gebouw B.

De tweede invliegopening is ter hoogte van een regenwaterafvoerpijp ongeveer centraal aan gebouw B, op enkele meters van de eerste invliegopening. Rondom de regenpijp zijn verschillende kleine openingen die de mogelijkheid bieden aan vleermuizen om daar via de dakoversteek het gebouw binnen te dringen.

Figuur 11. Aanduiding van de waargenomen invliegopeningen in het gebouw. De ene plaats bevindt zich in de hoek van de aansluiting van de twee gebouwdelen, de tweede plaats bevindt zich aan de opening waar de hemelwaterafvoer uit de dakoversteek komt. (22 september 2020)

1. Welke ook de nieuwe verblijfplaats wordt, de nieuwe invliegopening dient zo dicht mogelijk bij de bestaande invliegopeningen te komen.
2. Een spouw biedt heel wat klimatologische gradiënten (temperatuur, tocht, vochtigheid) waarbinnen vleermuizen zich kunnen verplaatsen om een geschikte plaats te vinden. Indien na de verbouwingen ook een spouw kan voorzien worden, verdient dit zeker de voorkeur. Deze kan ook tijdens andere seizoenen door Gewone dwergvleermuizen (en eventueel Laatvliegers) als verblijfplaats gebruikt worden.

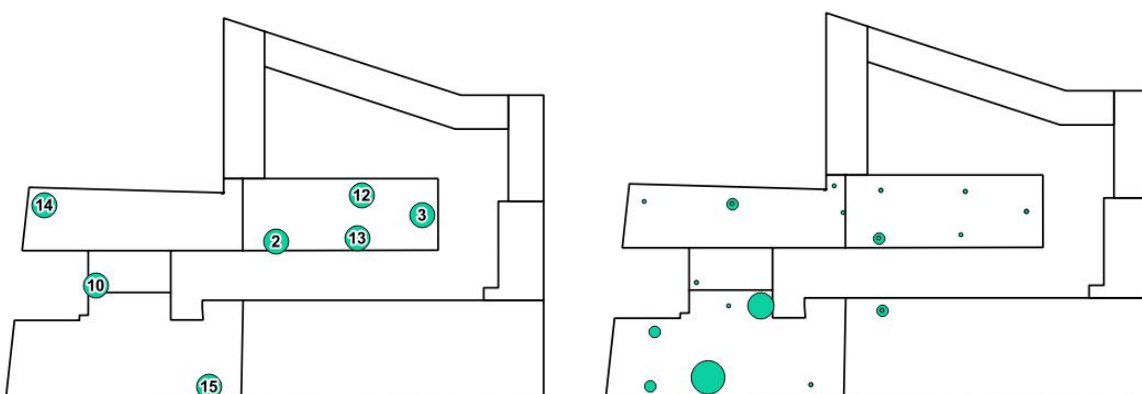
Figuur 14. Links: Aanduiding van de locaties waar dode vleermuizen werden aangetroffen op de derde verdieping. In de figuur rechts geeft de grootte van de bollen weer hoeveel dode dieren er op die plaats in het gebouw werden waargenomen (alle verdiepingen samen). (26 september 2020)

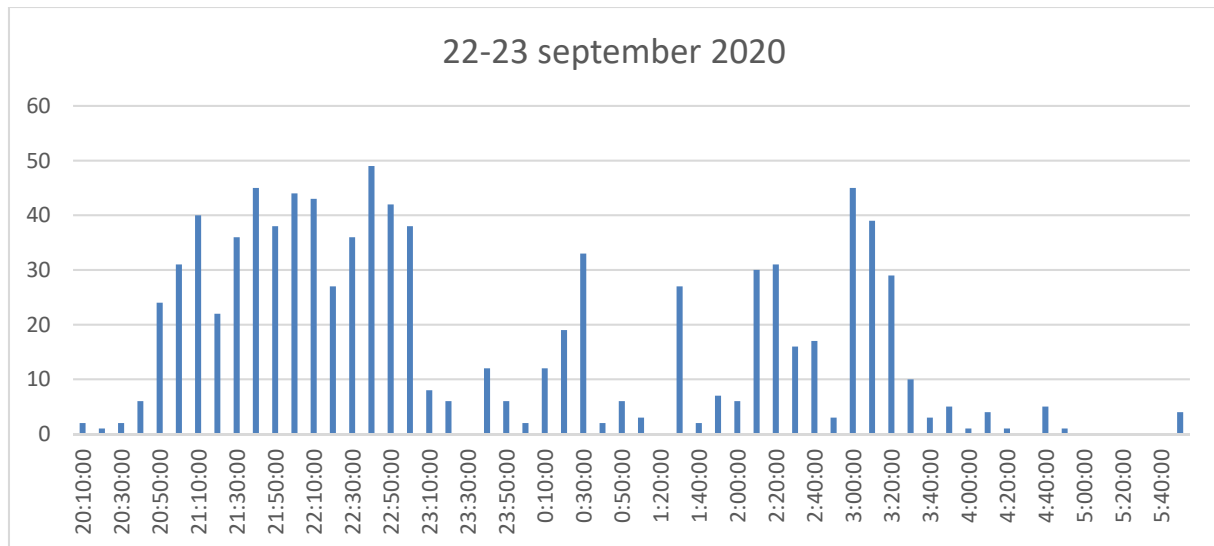
Dit blijkt ook uit de metingen met de batdetector. Figuur 15 en Figuur 16 geven een overzicht van het aantal geluidsopnames per 10 minuten, elk voor een andere nacht. Daarin zien we duidelijk diezelfde piek tussen ongeveer 21 uur en 23 uur. In de loop van de nacht zijn er nog enkele kleinere pieken; vooral tijdens de eerste nacht toen het nog relatief warm was.

Figuur 15. Aantal geluidsopnames per 10 minuten met de automatische batdetector op de binnenplaats van het gebouw aan Molenvest 21-23 in de nacht van 22 op 23 september 2020.
