# Vleermuizen van het Markizaat te Lede

Verslag wintertelling vleermuizen op 19 januari 2022 en stand van zaken winterverblijf

# Inrichting vleermuizenkelder Markizaat

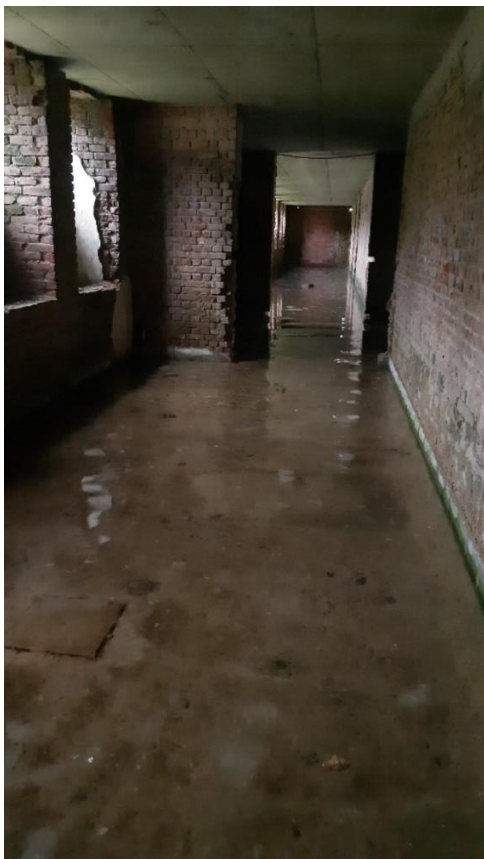
De omstandigheden in de kelder lijken alleszins niet grondig gewijzigd. Net zoals in 2018 was de kelder bijzonder vochtig, met zeventig centimeter water in één ruimte en tien à twintig centimeter water in alle overige zones. De gang en de twee ruimtes zonder raam aan de zuidwestkant zijn daarnaast ook donker en tochtvrij. Deze ruimtes zouden dus ideaal moeten zijn voor vleermuizen in winterslaap.

Figuur 3: noordelijke gang, gezien vanuit het westen (19 januari 2022)

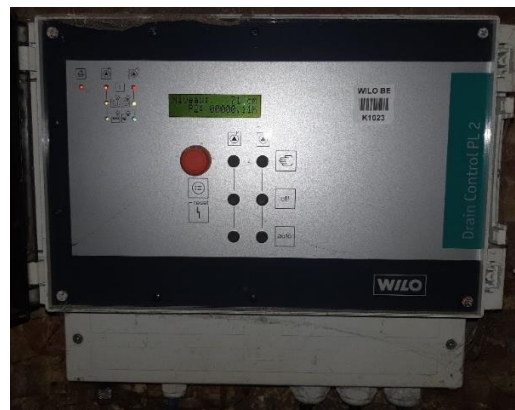
Figuur 4: waterpeil 71 cm in de grote ruimte van de apart afgesloten zone (19 januari 2022)

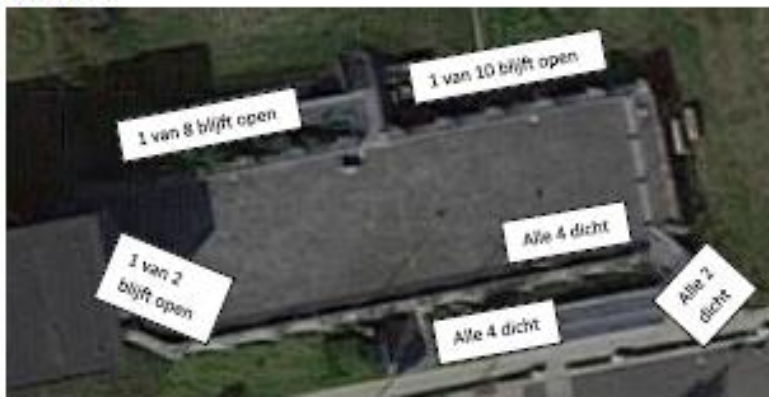
- 30 ramen in totaal, daarvan worden er 27 dichtgemetseld met betonsteen, zie overzicht hieronder

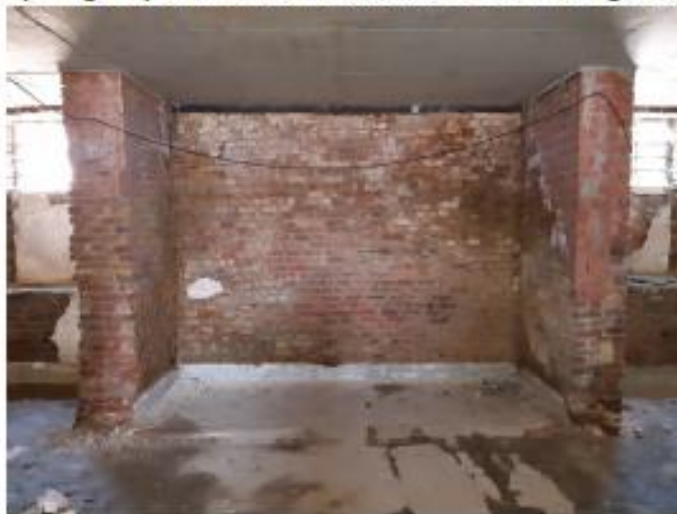
- blijven open:
  - aan de Noordkant blijft links en rechts van de centrale gang telkens 1 raam open, de openingen op onderstaande foto worden dus niet dichtgemetseld

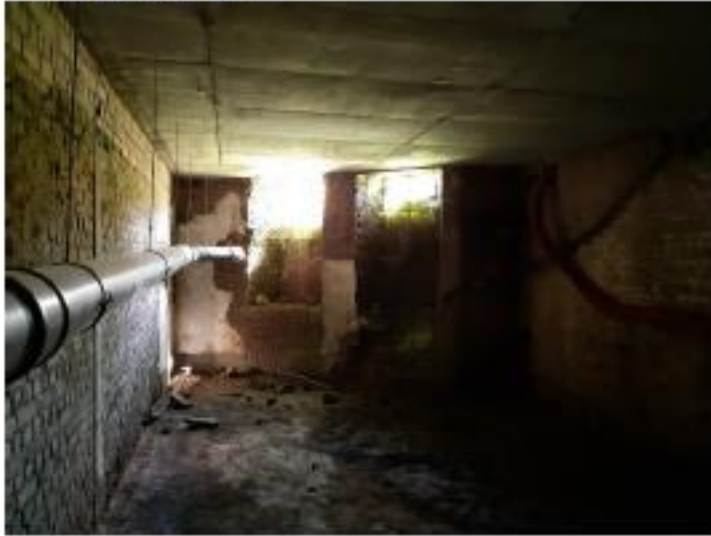
- aan de Zuidwestkant, blijft het linkse raam op onderstaande foto open, het rechtse wordt dichtgemetseld

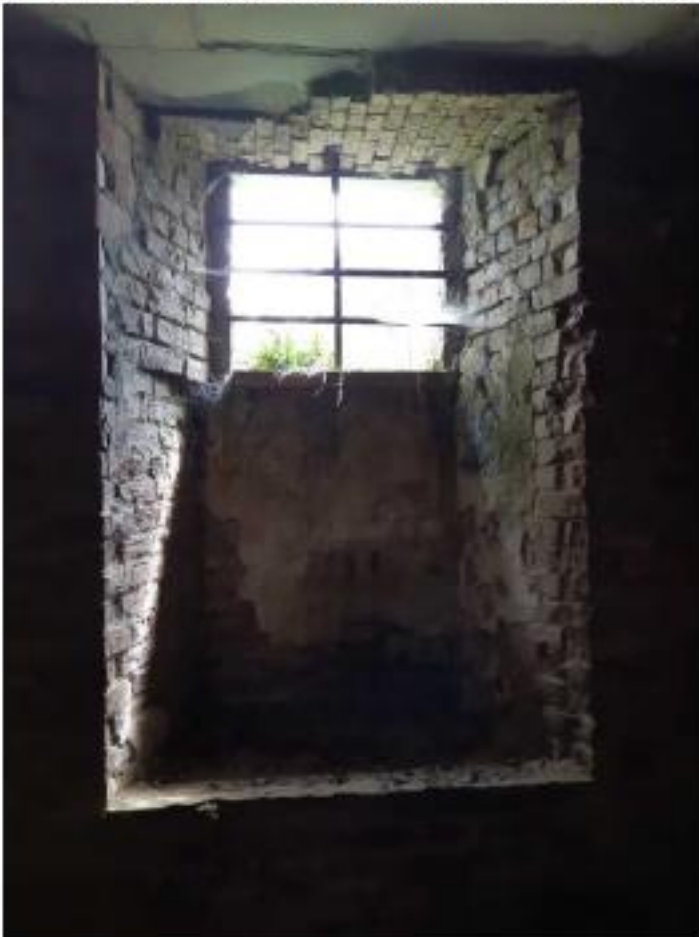
- afmetingen openingen: 125 x 180 cm (ter hoogte van de buitenmuur is de breedte slechts 85 cm)

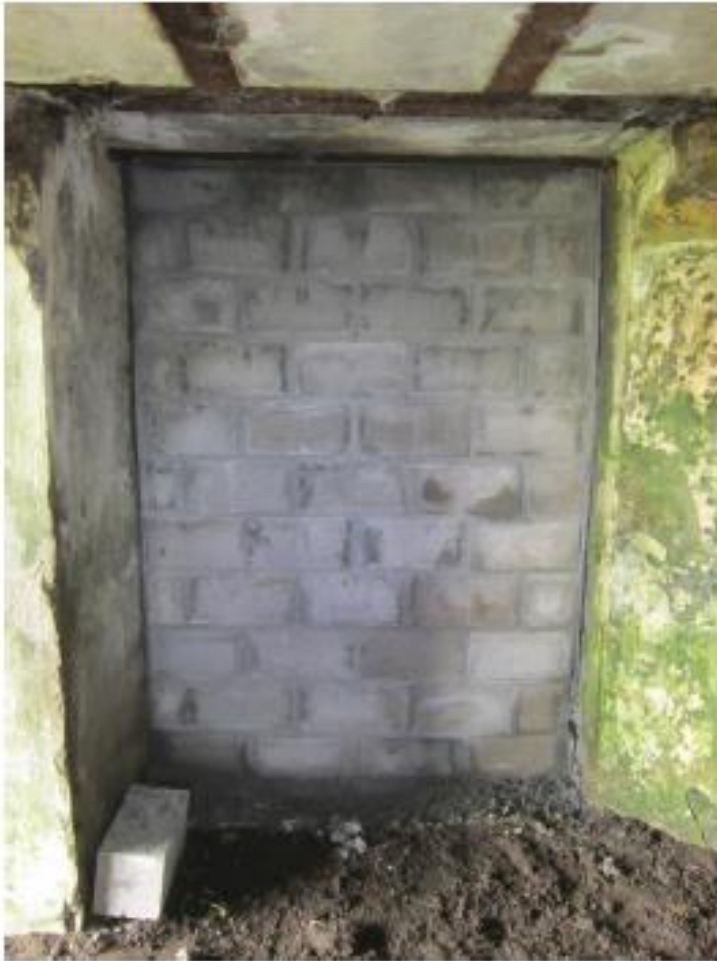
- de openingen worden zodanig dichtgemetseld dat de betonsteen gelijkloopt met de binnenwand van de muur, er mogen geen kieren open blijven, het resultaat moet er ongeveer uitzien zoals op onderstaande foto

- materiaal (schatting o.b.v. <https://www.brico.be/nl/service/calculator/bricks>):
  - 29 **betonstenen** per raam x 27 ramen = 783 stenen, met marge (schuine kant) eerder 840 nodig (per 60 op palet)
  - 330 kg cement, 820 kg zand

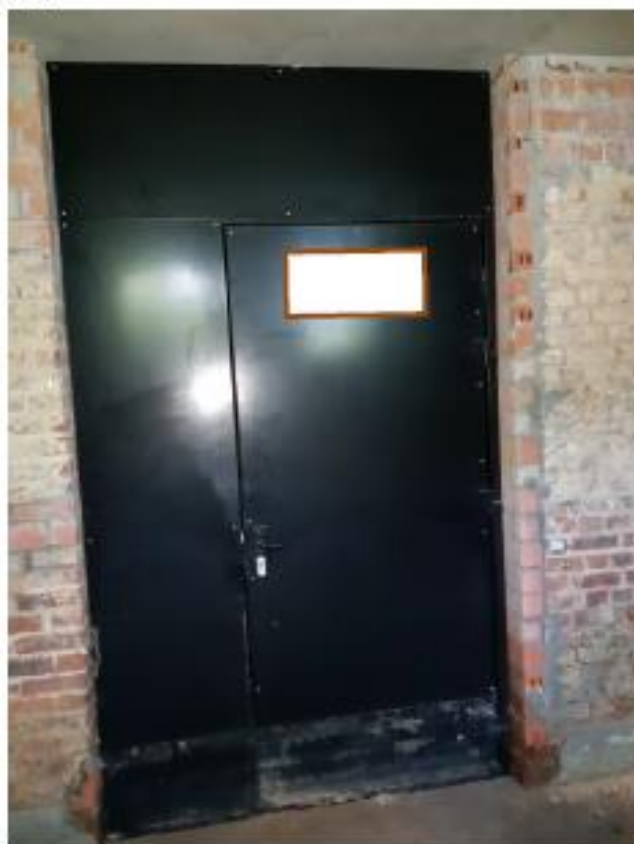
- In de metalen tussendeur, opening van 40 x 20 cm, zo hoog mogelijk in het zwaai gedeelte, zie foto

- Actie 2: doorgang van het grote open deel naar het afgesloten donkere natte deel mogelijk maken via invliegopening in de tussendeur
- Waarom? Nu moeten vleermuizen eerst weer buiten vliegen en dan één van beide kleine afgesloten raampjes naar deze – op zich ideale - vertrekken vinden. Door eenvoudig een spleet van ongeveer 50 x 10 cm te slijpen in de bovenste helft van de deur kunnen ze van het grote open complex rechtstreeks naar het afgesloten deel (anders moeten ze eerst weer buiten vliegen en dan 1 van de 2 kleine afgesloten raampjes vinden).

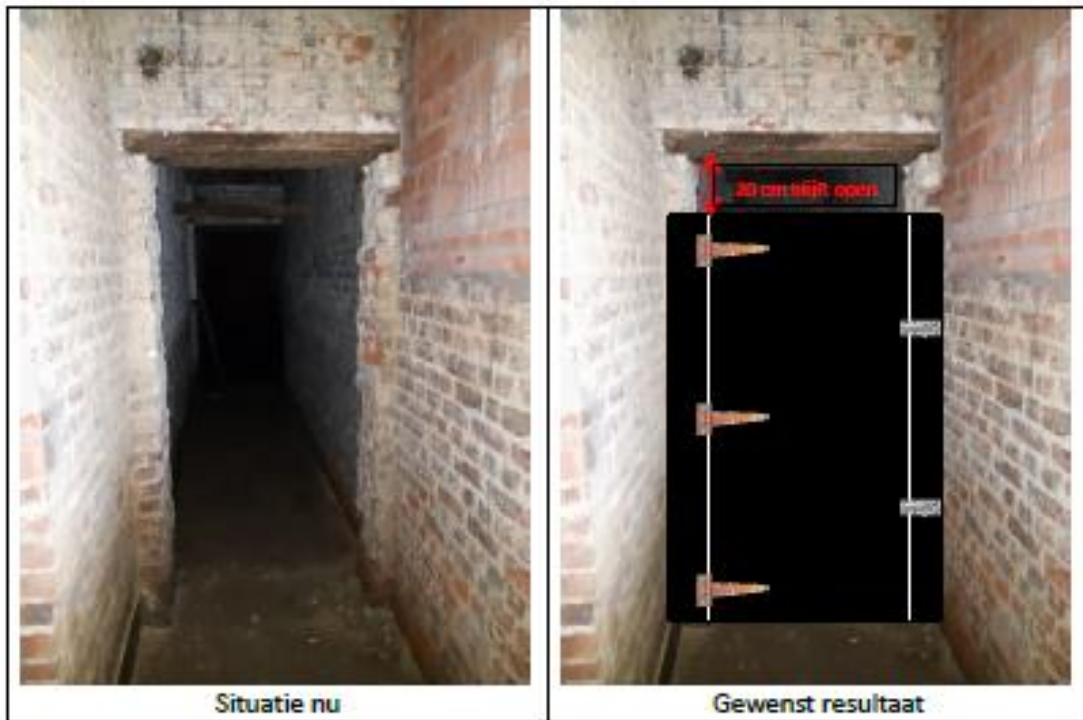
- de binnenruimte (aan linkerkant na binnengaan via metalen deur) afsluiten met een deur in betonplex met vrijlaten van invliegopening
- afmeting deuropening: 93 x 203 cm
- breedte bakstenen randen: links 10 cm, rechts 8 cm
- nodig: betonplex wand (110 x 180 cm) met daarin een deur van ongeveer 90 cm breed, 3 stevige scharnieren, 2 schuifslotjes, inox vijzen en pluggen
