Uitbouw netwerk van dagrustplaatsen voor de Ingekorven vleermuis (*Myotis emarginatus*) in het noorden van de provincie Limburg (België)

RAPPORT

Eindverslag Bijzonder Leefmilieuproject Provincie Limburg 2005-2006

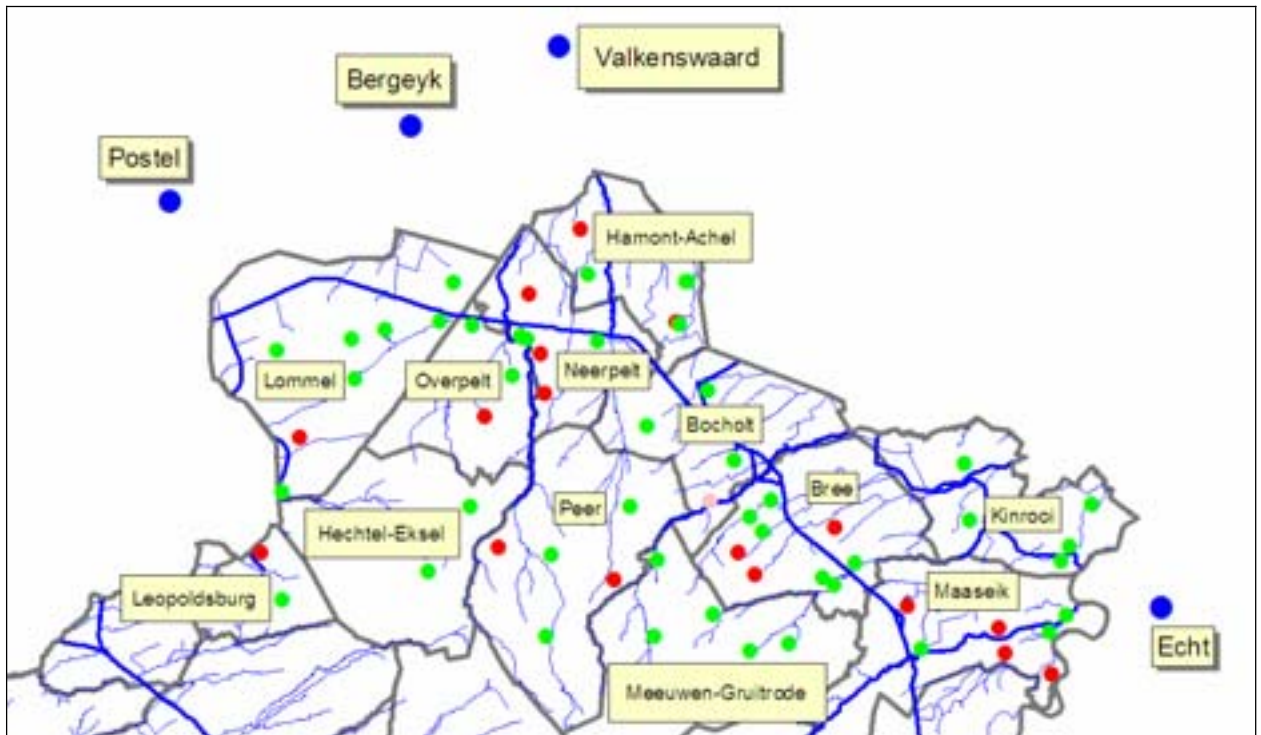
Onderstaande kaart geeft de ligging van de onderzochte kerken weer.

- geschikte kerkzolder
- ongeschikte kerkzolder
- niet geweten of geschikt
- waarnemingen Ingekorven vleermuis

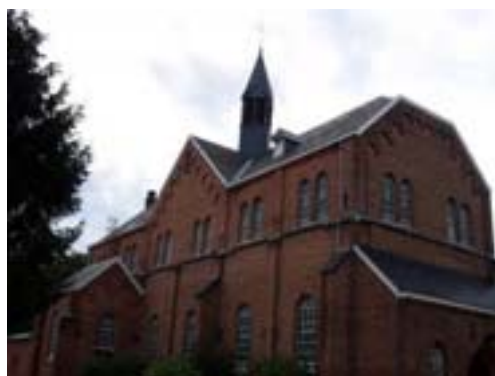
6.2.4.1 Overpelt-Fabriek

Dit kerkje wordt zo goed als volledig omgeven door bomen. Deze kerk ligt echter in zwaar vervuild gebied, namelijk in de uitstootgebieden van de zinkfabriek. Het kerkje ligt op ruim 1 km ten westen van het gemeentelijke park van Neerpelt (naaldbossen). Het ligt op 0,5 km ten zuiden van het kanaal Bocholt-Herentals. Er liggen waterbekkens in de omgeving, maar deze liggen op terreinen van de zinkfabriek. Rond het kerkje staan lantaarnpalen, maar deze vormen geen hinder voor de vleermuizen. Een mogelijkheid is om de dakkapel ten oosten van het kerkje uit te rusten met een chiroptière. De dakkapel gericht op het westen is ook geschikt, maar de dakkapel op het oosten gericht geeft al uit op geschikte jachtgronden.

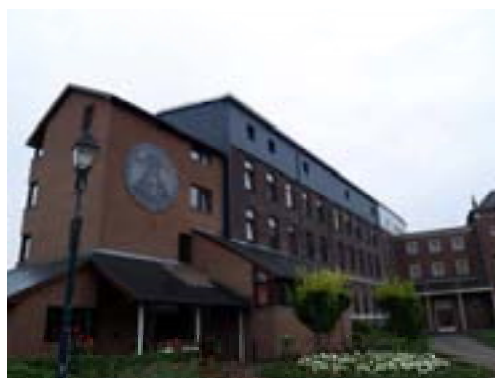
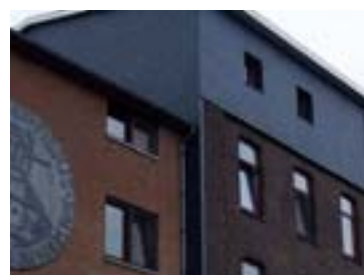
6.2.5.3 Hamontlo College

Zoals hiervoor vermeld, is de parochiekerk ongeschikt. Wel werd de kapel van de school onderzocht. Dit gebouw is niet echt een kerk, maar eerder een rechthoekige constructie. Het heeft wel een kleine kerktoren. De leien tegen de verticale muren zijn wel erg interessant. Deze leien zijn zwart en de ruimte erachter kan daardoor snel opwarmen. Ruimten die snel opwarmen blijken bij vleermuizen erg in trek te zijn. Het zou voldoende zijn om enkele leien te verwijderen, zodat de vleermuizen toegang krijgen tot de ruimte erachter. Er moet wel goed bekeken worden waar de leien worden weggehaald, zodat het niet binnenregent. Een geschikte plaats zou zijn op de noordoostelijke richting op de overgang van het hoofdgebouw naar het lagere gebouwtje gelegen ten noorden van het hoofdgebouw. Er loopt daar een regengoot langs het gebouw omlaag. De plaats waar de bakstenen overgaan in leien lijkt het interessantste voor de toegang. Het is niet nodig een volledige lei weg te halen, een stukje is voldoende. Een opening van 5 cm breed en 2 cm hoog is voldoende. Er kan misschien een stukje lei weggehaald worden in deze hoek, zowel op het noorden als op het westen gericht, dan hebben de vleermuizen nog de keuze achter welke leienwand ze kruipen. Indien de vleermuizen jagen in het parkje ten oosten van het gebouw, zullen uitvliegende dieren over het dak van het kleinere voorgebouwtje naar het park vliegen. De dreef ten noorden van de kapel is ook een geschikte plaats om te jagen. De omgeving van de kerk is schaars verlicht. Ten westen van de kapel ligt wel een grote open vlakte van parking en landbouwgrond. Deze kerk ligt op 1,5 km ten noord-noordwesten van Lozerheide, voornamelijk naaldbos. Het kanaal Bocholt-Herentals ligt op 2,5 km ten zuidwesten van de kerk. Rond de school met kapel liggen ook nog veel groene stukken, waaronder het kasteelpark van het kasteel Het Lo.

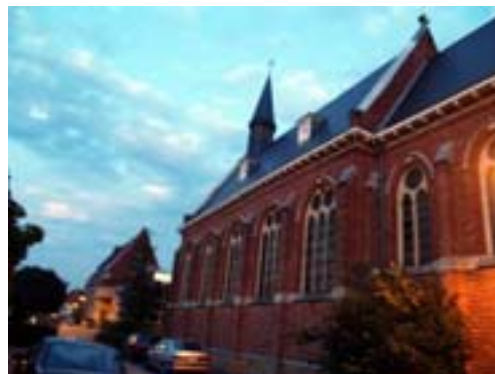
6.2.5.4 Hamont Klooster Ursulinen

De kapel van dit klooster ligt bij een rusthuis en is volledig omgeven door bebouwing. De noordwestkant van de kapel loopt parallel met de straat, waarlangs enkele kleinere boompjes staan. Rond de kapel staan hier en daar ook boompjes. De Haarterheide ligt op 2 km vliegen ten noordwesten van de kapel. De Erbbeek ligt op 1 km ten oosten, de Rioolbeek op 1 km ten noordwesten. In de gevel van de kapel die naar het noordoosten is gericht, bevindt er zich een luik. De lampen ten zuidwesten van de kapel zijn sterk, maar dit is niet verwonderlijk daar de toegang van het rusthuis goed verlicht moet worden.

Een van de dakkapellen in het dak op de noordwestzijde zou ingericht kunnen worden als een staande chiroptière. Indien het luik aan de noordoostzijde in verbinding staat met de zolder, zou hier ook een spleet in kunnen worden voorzien van 40 cm breed en 7 cm hoog.

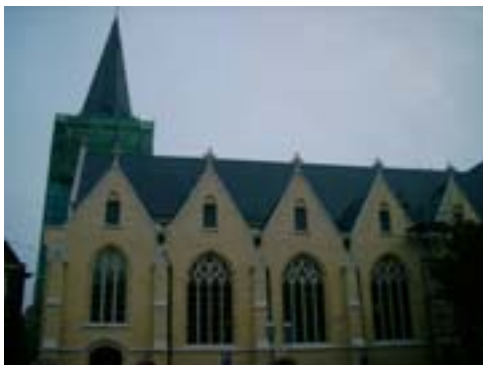
6.2.7.1 Bree Centrum

De kerk van Bree is gelegen midden in het stadscentrum. Ze wordt omgeven door gebouwen en aan de noordzijde ligt Het Vrijthof. Gezien het gebrek aan natuurlijke lijnvormige elementen zijn vleermuizen hier genoodzaakt zich te behelpen met menselijke bouwwerken. Het lijkt dan ook aangewezen aan de achterzijde van de kerk een chiroptière te voorzien in een van de dakkapellen. Uitvliegende dieren kunnen dan meteen de dakranden van de achterliggende gebouwen gebruiken als richtpunt (zie cd-rom: bree-foto1.jpg). Indien er rond de kerk nog accentverlichting geplaatst wordt, is het wel belangrijk deze zijde donker te laten. Mogelijke jachtgebieden in de nabijheid zijn het parkje aan de dekenij; op grotere afstand zijn verplaatsingen van ongeveer 2 km tot aan het kanaal mogelijk. Er kon geen schets van deze kerk gemaakt worden, aangezien ze in de stijgers staat.

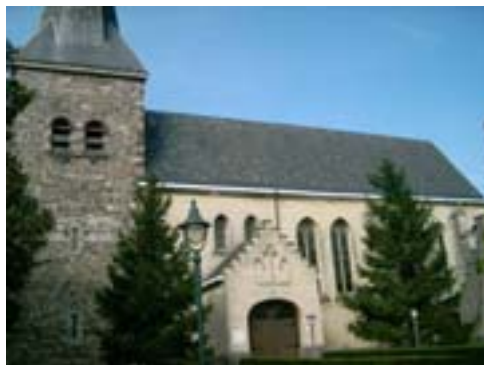
6.2.7.2 Gerdingen

Momenteel is de kerk onvoldoende geschikt voor een kolonie vleermuizen. Er komt te veel licht en tocht binnen door de glazen leien en de gaten in het dak. Bij een eventuele renovatie van het dak is het wel mogelijk om een chiroptière te voorzien, waardoor de kerk een belangrijke meerwaarde kan betekenen voor vleermuizen. Indien dit niet mogelijk is, kan er overwogen worden om achter het luik in het dak van de toren, een vleermuizenzoldertje in te richten. Ook het voorzien van beplanting in de directe omgeving van de kerk kan de kerk aantrekkelijker maken voor vleermuizen.

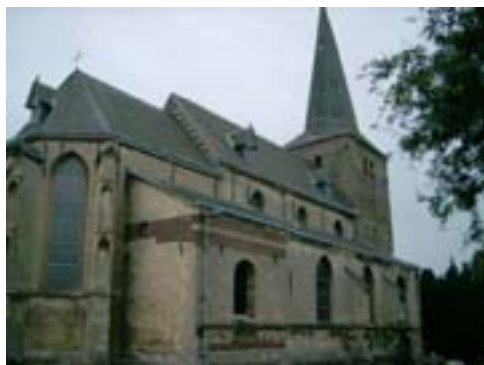
6.2.7.3 Beek

De kerk is door haar rustige ligging en de nabijheid van jachtgebieden zeker interessant voor vleermuizen. De laanbomen van de brug en de Vrijheidslaan, de weilanden in de omgeving en het (oud) kanaal zijn zeer geschikte jachtgebieden. De toegang tot de kerk kan het best aangepast worden door één van de dakkapellen van een staande chiroptière te voorzien. Hiervoor wordt wel best de middelste of de achterste dakkapel gebruikt, omdat de kerkuilenkast aan de achterzijde van de toren uitkomt. De dieren kunnen dan langs de donkere kant van de kerk snel via de begroeiing op jacht.

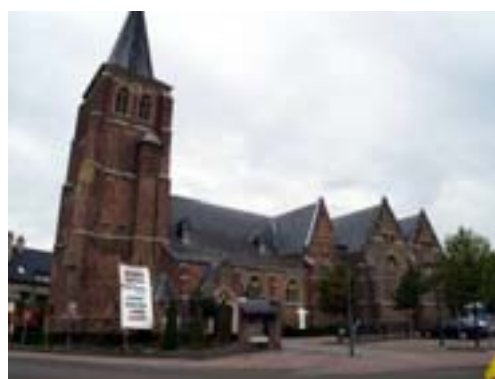
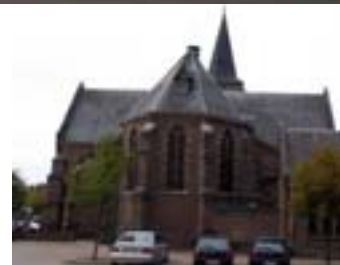
6.2.12.1 Meeuwen Centrum

Deze kerk is aan drie zijden omsloten door bebouwing. Aan de oostkant van de kerk is er een parkje met wat bomen. In het noorden staan er tussen de kerk en de appartementen leilinden. Rondom de kerk staat ook nog een aantal kleine lindebomen. Op 1,5 km vliegen ten noordoosten van de kerk ligt de Kleine Heide, een naaldbos. Op minder dan 0,5 km ten westen ligt de Aabeek met de bijhorende Aabeekvallei. Langs de loop van het traject vinden we aan weerszijden vijvertjes terug. Rond de kerk staat een aantal lantaarns, maar deze verspreiden geen storend licht voor de vleermuizen. Het meest optimale zou zijn dat de dakkapel die op het oosten gericht staat, ingericht wordt als staande chiroptière. Als de twee bomen tussen het parkje en de kerk wat groter zijn geworden, vormen deze een ideale verbinding met dit parkje.

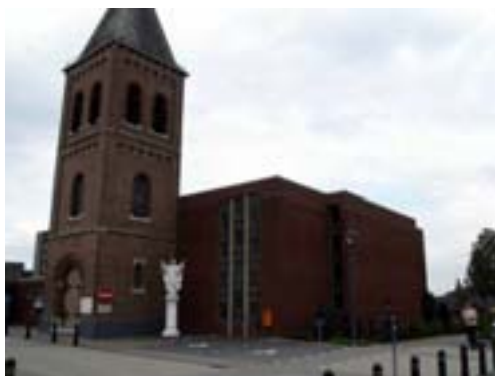
6.2.12.2 Wijshagen

Deze kerk lijkt ongeschikt voor vleermuizen. Aan de buitenzijde zijn er vleermuizenkeutels gevonden en een uilenbraakbal. De uitwerpselen van de vleermuizen kunnen ook afkomstig zijn van rustende vleermuizen. Soms gaan vleermuizen aan een boom of gebouw hangen om rustig hun prooi te verorberen, dit kan hier het geval zijn geweest. De Kleine Heide (loofbos) ligt op minder dan 1 km ten westen van de kerk. In het zuidoosten liggen ook enkele loof- en naaldbosjes. Op enkele honderden meter afstand in het oosten van de kerk ligt de Wijshagerbeek. Rond de kerk staat een aantal straatlantaarns, maar van een oververlichting is hier geen sprake. Een mogelijkheid om toch vleermuizen aan te trekken, is het ophangen van vleermuiskasten tegen de muren van de kerk. De meest geschikte positie zou de oostelijke muur van het kerkje zijn. Deze geeft uit op het kerkhof waarop een aantal bomen staat. Deze zijde is ook niet verlicht.
