Duurzame verbetering

van de kwaliteit van het
nestplaatsaanbod voor de huiszwaluw in Limburg

Eindverslag Bijzonder Leefmilieuproject Provincie Limburg 2004-2006

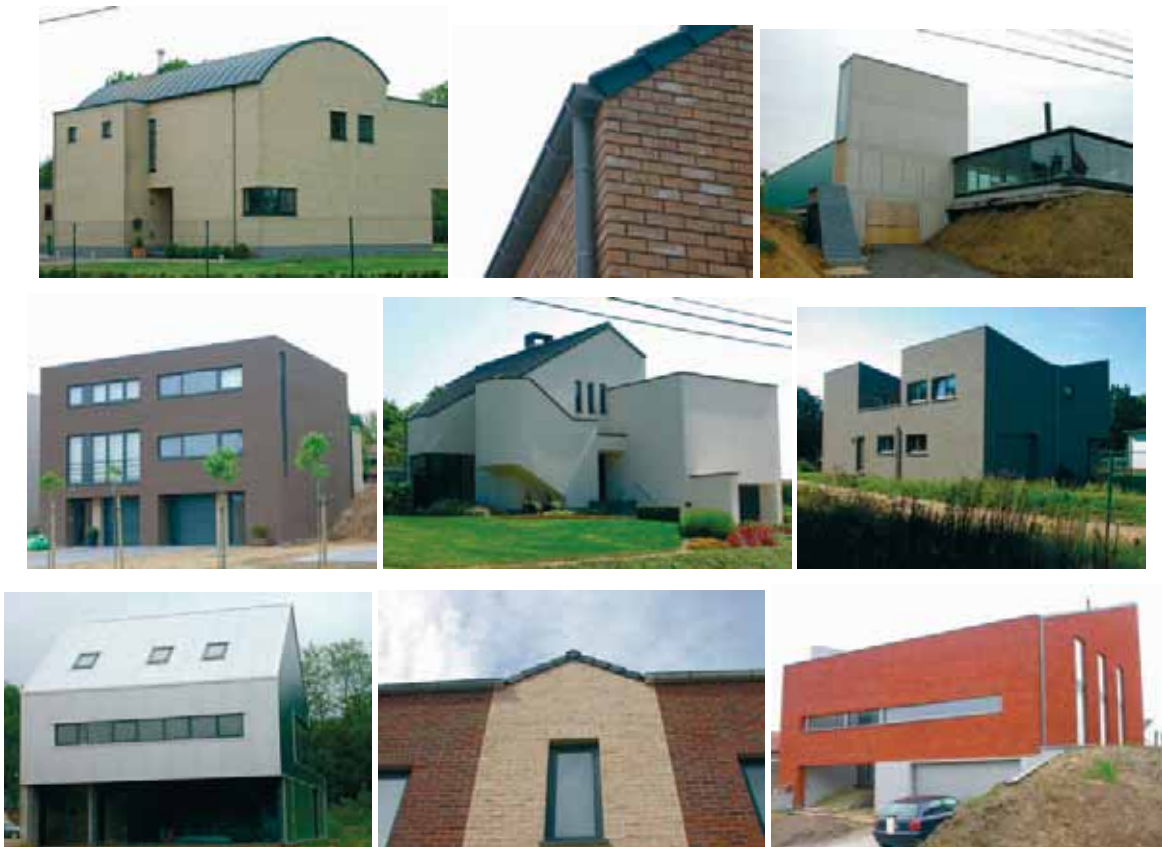
Figuur 1. Stuk voor stuk leuke, gerieflijke huizen, maar veel moderne woningen hebben geen dakoversteek meer en/of worden in materialen gebouwd waar huiszwaluwen geen grip op kunnen krijgen.

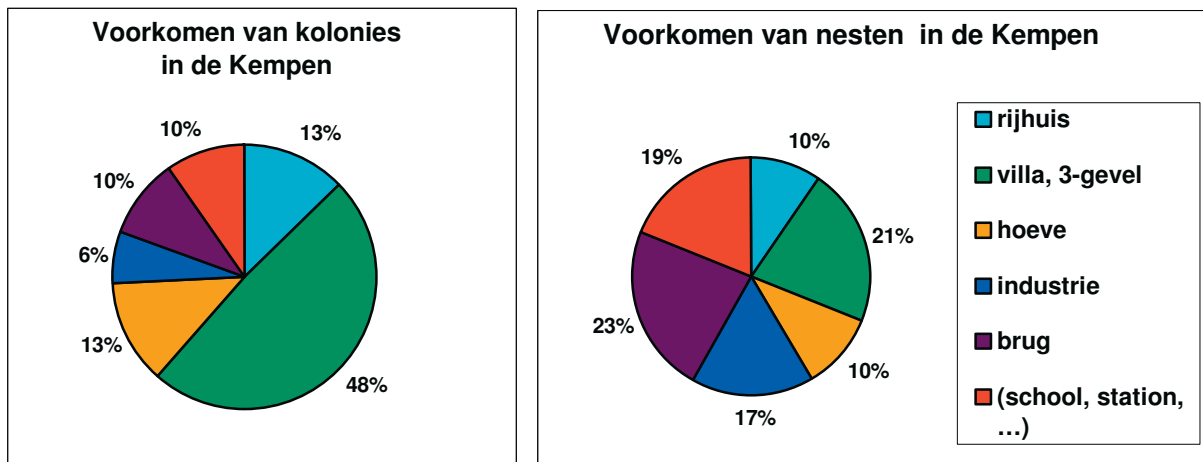
Figuur 2. Relatief voorkomen van kolonies (links) en nesten (rechts) aan verschillende types gebouwen in de Kempen.

In de Kempen was de meerderheid van de gerapporteerde kolonies gevestigd aan woonhuizen (Fig. 2). De verdeling van het aantal nesten geeft een heel ander beeld te zien: het belang van bruggen, industriegebouwen en scholen neemt nu sterk toe, wat wil zeggen dat aan dit soort gebouwen op enkele plaatsen grote, geconcentreerde kolonies gevestigd zijn (mediaan 61 nesten), terwijl in straten met woonhuizen op vele plaatsen kleine verspreide kolonies te vinden zijn (mediaan 12 nesten).

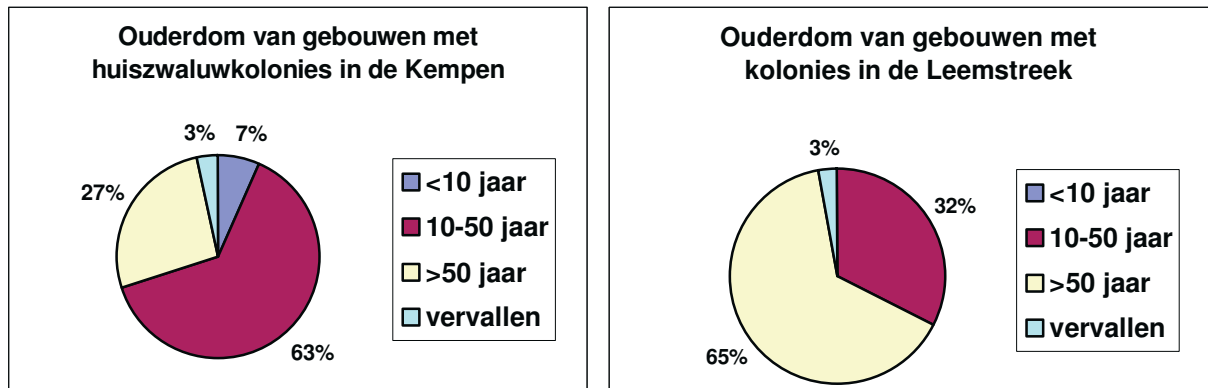
Figuur 4. Relatief gebruik van gebouwen volgens ouderdom in de Kempen (links) en Leemstreek (rechts).

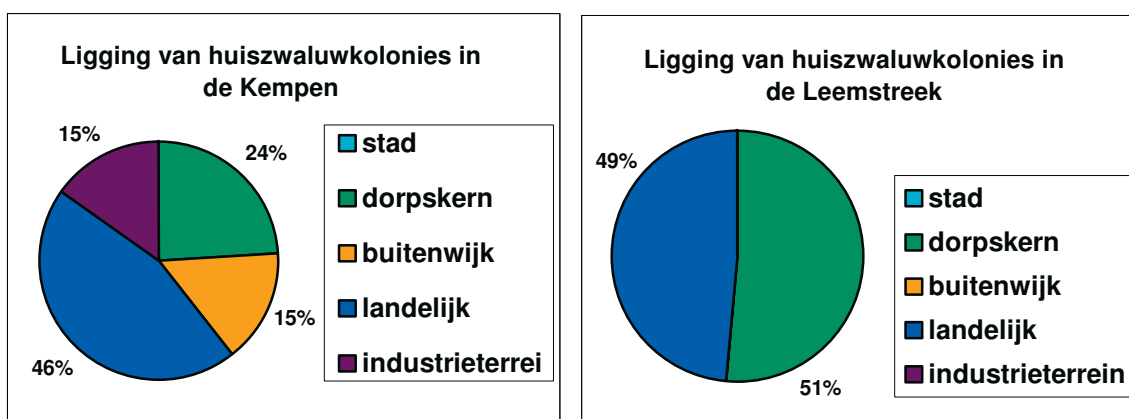
Figuur 5. Ligging van kolonies in de Kempen (links) en Leemstreek (rechts).

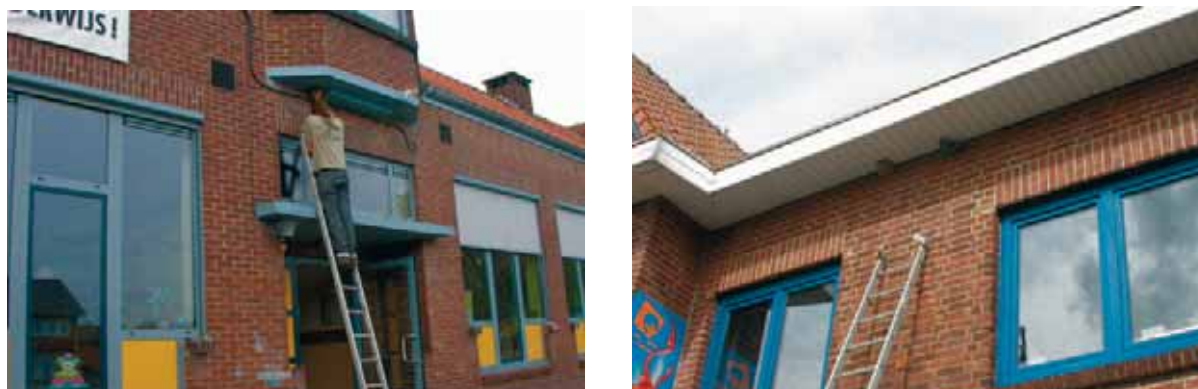
Figuur 6. Basisschool Bosstraat Tongerlo (Bree): kunstnest geplaatst laag boven de speelplaats (links) werd wel bezet; twee kunstnesten hogerop aan de zijgevel (rechts) bleven ongebruikt.

In de Kempen is er een zeer duidelijke keuze ($P < 0.00001$) van de vogels om hun nest te bouwen op relatief drukke plaatsen van het gebouw. Er waren ongeveer 60% rustige nestplaatsmogelijkheden beschikbaar, maar 67% van de nestplaatsen stonden aan de meer drukke zijden (Tabel 2). Dit gaat dan meestal over de straatkant of inrit (druk) tov. de rustige achterzijde van het huis, of de binnenplaats of inrit van een hoeve tov. de buitenmuur die uitgeeft op een weide. Anekdotische informatie kan dit verder illustreren. Op scholen, met bij tijden uiterst drukke speelplaatsen, broeden typisch meer vogels boven de speelplaats dan aan meer rustige uithoeken van het gebouw. Zo was vb. ook het kunstnest geplaatst vlak boven de speelplaats van de lagere school in Tongerlo/Bree spoedig bezet, terwijl twee nesten hogerop aan de zijgevel onbezet bleven (Fig. 6).

Actie. Het plaatsen van een nestbak was hier technisch niet mogelijk (onvoldoende dakoversteek). Als alternatief werden er kunstnesten rechtstreeks aan de muur gekleefd op 28/4/05 (met chemische mortel): twee hoog tegen de zijgevel op het westen en ééntje op het zuiden, laag boven de speelplaats onder een kleine oversteek (Fig. 6).

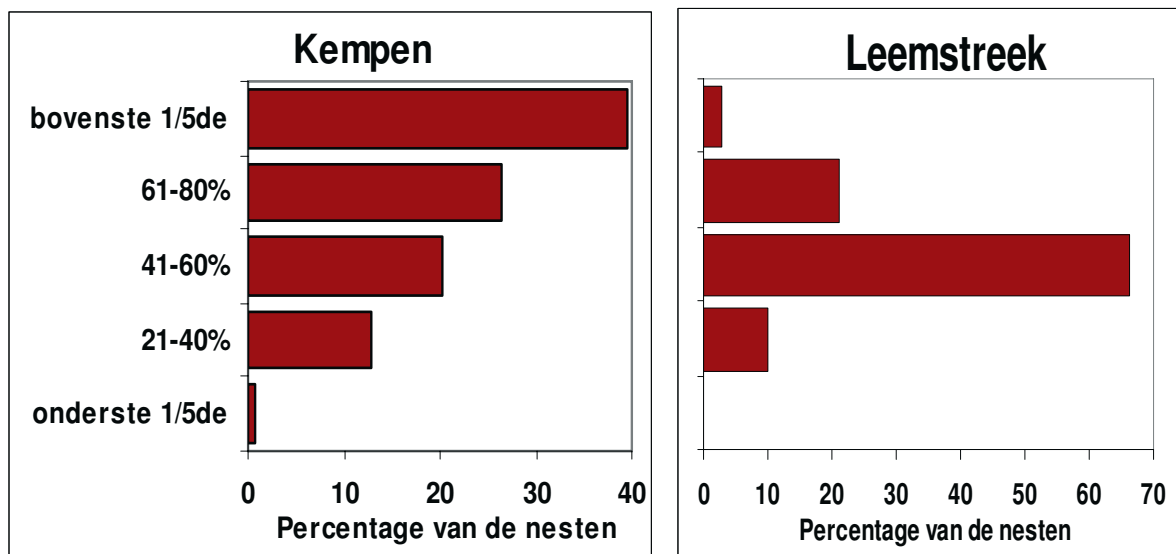
Figuur 7. Relatieve hoogte van nesten tov. beschikbare gebouwen. Percentage van de nesten (X-as) volgens hoogteopdelingen in vijfden van het gebouw voor Kempen en Leemstreek.

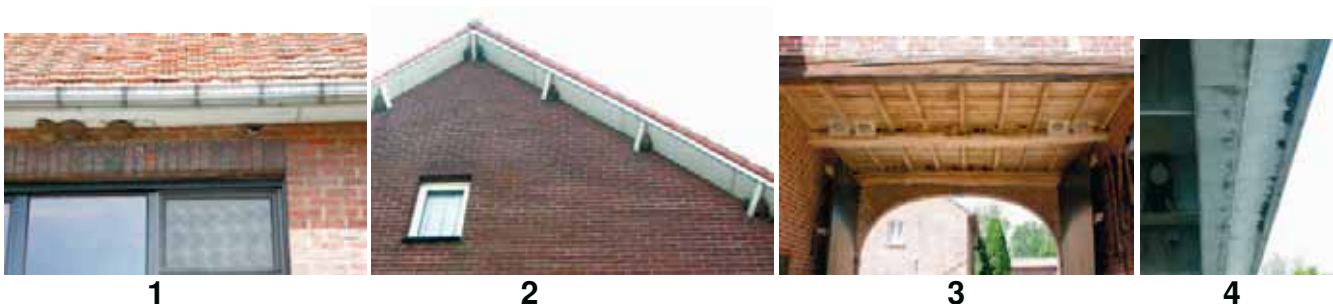
Figuur 11. Bovenstaande nestposities werden onderscheiden: (1) aan een horizontale dakrand, (2) aan een hellende dakrand, (3) onder inrijpoort of (4) brug.

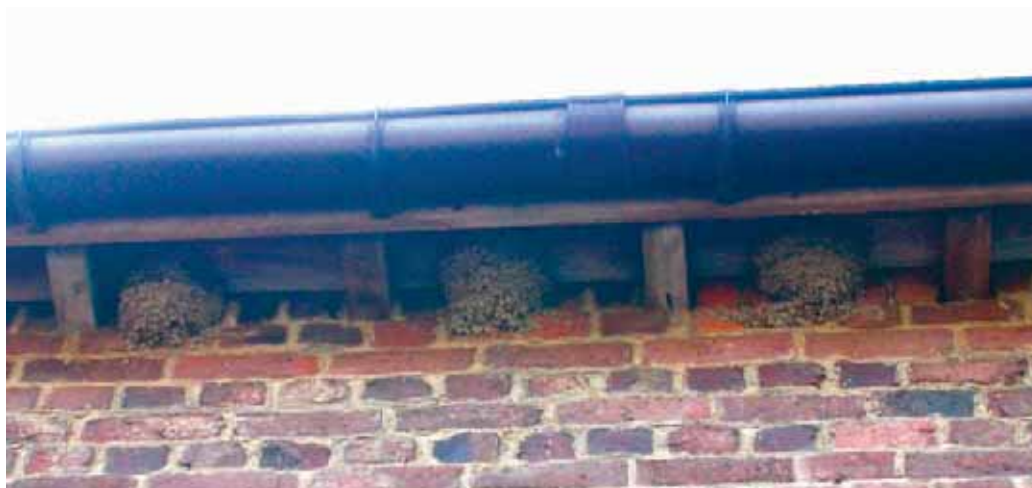
Figuur 13. Elk van deze drie nesten had kunnen gebouwd worden tegen een zijsteun, maar de vogels verkozen duidelijk om dit niet te doen maar het nest “vrij” te bouwen (Mielen-boven-Aalst).

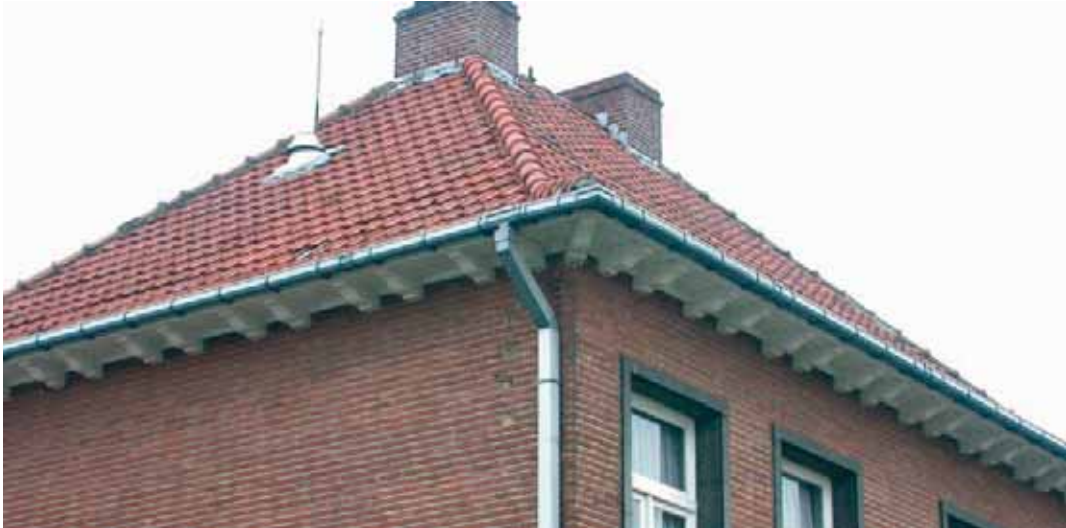
Figuur 14. Zijsteunen zijn veel meer beschikbaar dan ze gebruikt worden. Dit huis zou een machtige kolonie kunnen huisvesten (Zonhoven).

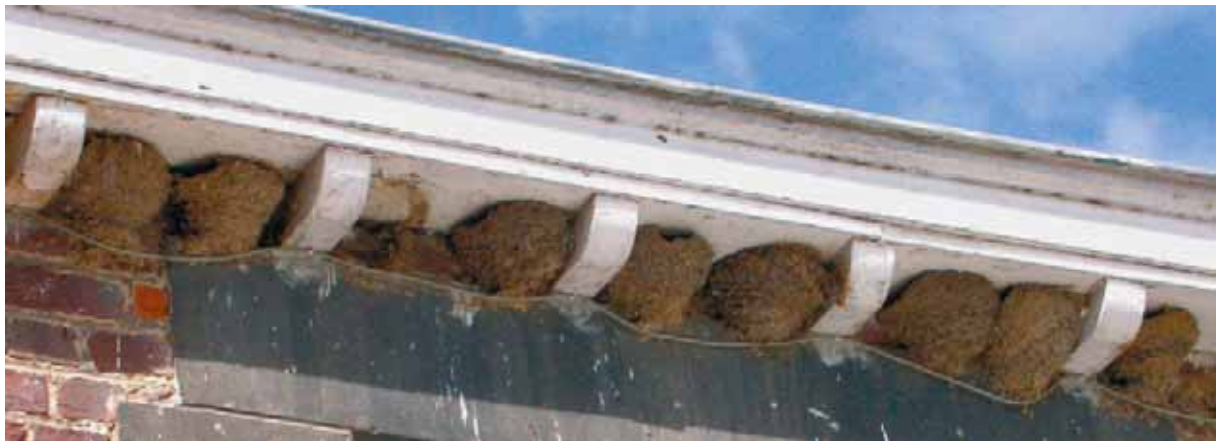
Figuur 15. Soms is het gebruik van voetsteunen voor het nest heel frappant. Hier verschillen de nesten van grootte al naargelang de afstand tot de kabel vanaf waar ze werden opgebouwd (Batsheers).

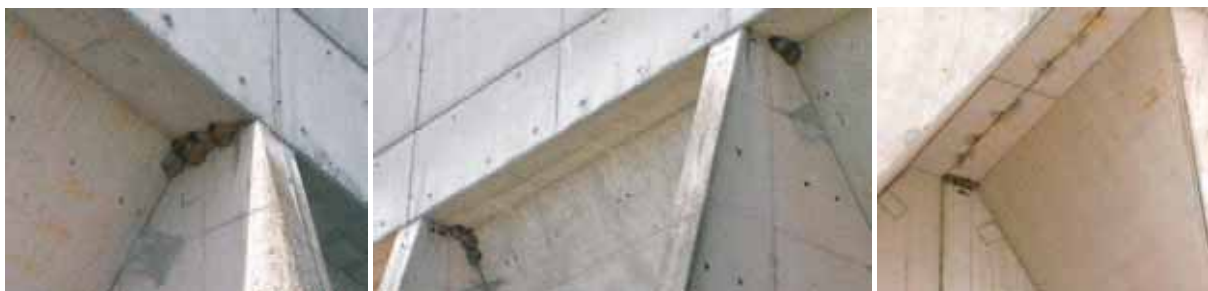
Figuur 18. Voorbeeld van een gegeerde industriële betonnen constructie (Sibelco Lommel).

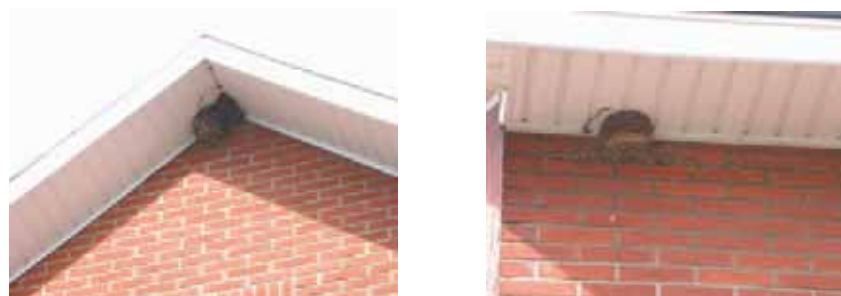
Figuur 19. Voorbeelden van gladde dakoversteek boven voldoende ruwe muur (Bree).

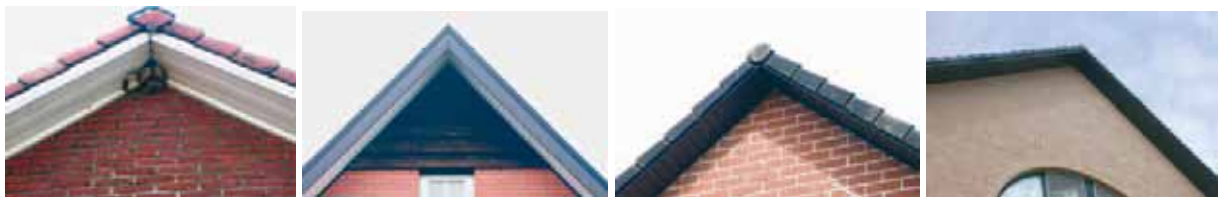
Figuur 20. Voorbeelden van kleurcombinaties van gevels en dakoverstekten van geschikt (links) naar ongeschikt: voorkeur gaat sterk naar wit over donker (links) terwijl donker over bleek (rechts) wordt gemeden.

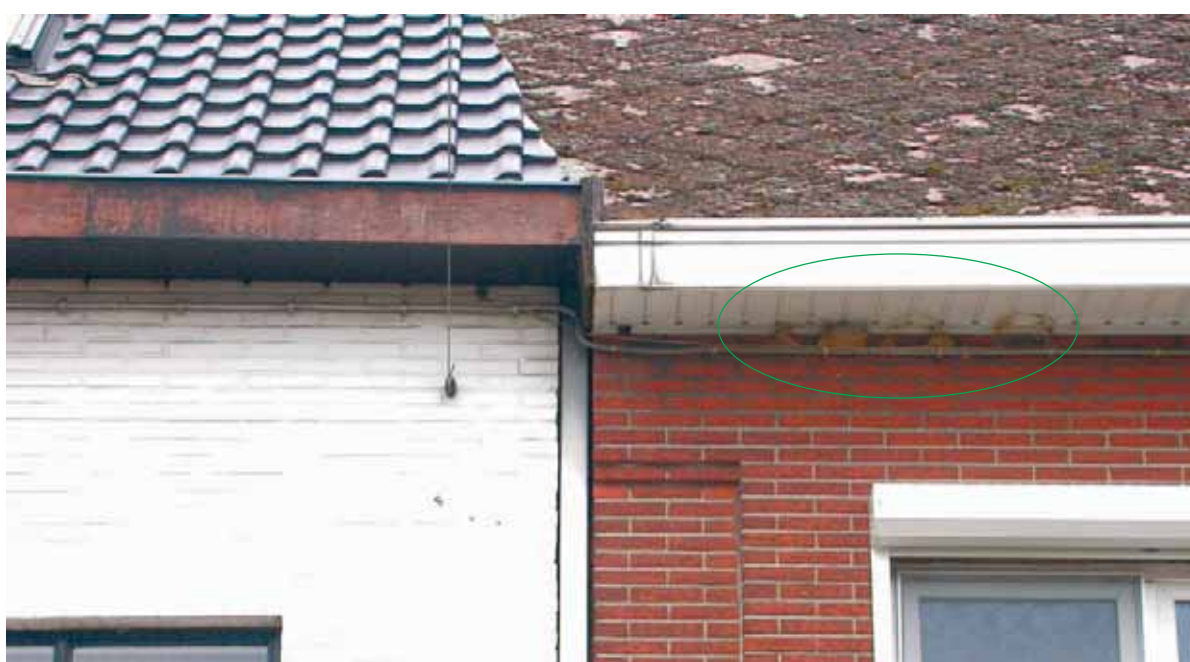
Figuur 25. Nestplaatskeuze in de praktijk: hier hadden de vogels de keuze tussen een bleke of een donkere gevel, een bleke of een donkere dakoversteek; telkens was er een kabel aanwezig als voetsteun. Zoals typisch het geval is, bouwden de vogels nesten aan de combinatie “bleek over donker” (Tessengerlo).

De kleurcontrastvoorkeur van blekere dakoversteek over een donkerdere muur (Fig. 25) blijft wel behouden in de Leemstreek. Hier wordt echter eerder een bleke zijsteun verkozen tov. een donkere in de Kempen.

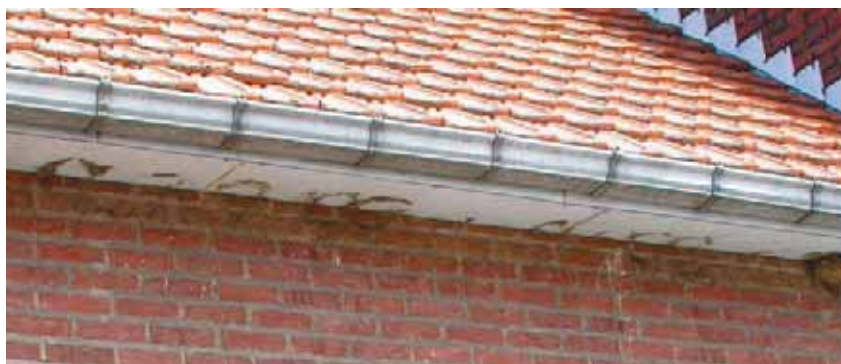
Figuur 27. Vooral in de Kempen zijn nesten weinig stevig: 60% van de vogels treft er in het voorjaar zijn nestplaats zo aan bij de terugkeer uit Afrika. Pas zo ver gevlogen en meteen zoveel werk aan de winkel !

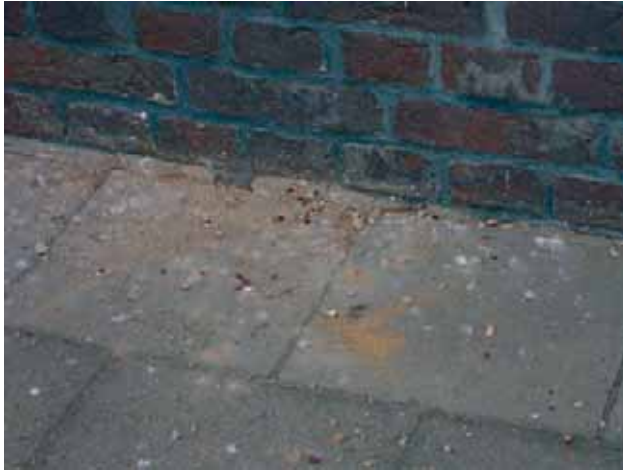
Figuur 28. Brokken verpulverd nestmateriaal onder het nest op de grond zijn een aanwijzing dat het gebruikte nestmateriaal broos is en dat de nesten risico lopen om tijdens het broedseizoen of te vallen. (Neerharen: nestmateriaal afkomstig van een nabijgelegen zandoverslagbedrijf).

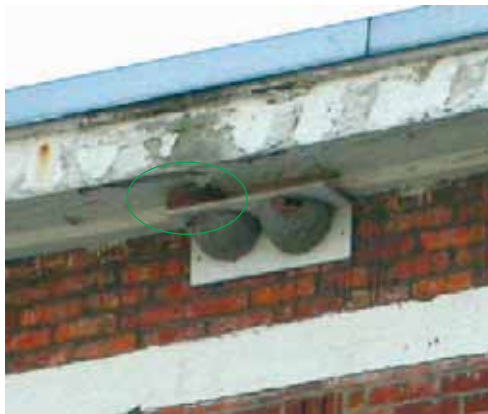
Figuur 30. Vooral in de Kempen is een nest opgebouwd vanaf een steun aan de basis duurzamer dan een nest zonder; in uitzonderlijke gevallen zorgt de “voetsteun” er voor dat het nest echt niet meer kan afvallen en dan wordt zo een nest zelfs even onverwoestbaar als de kunstnesten waarop hij gebouwd werd (Tessenderlo).

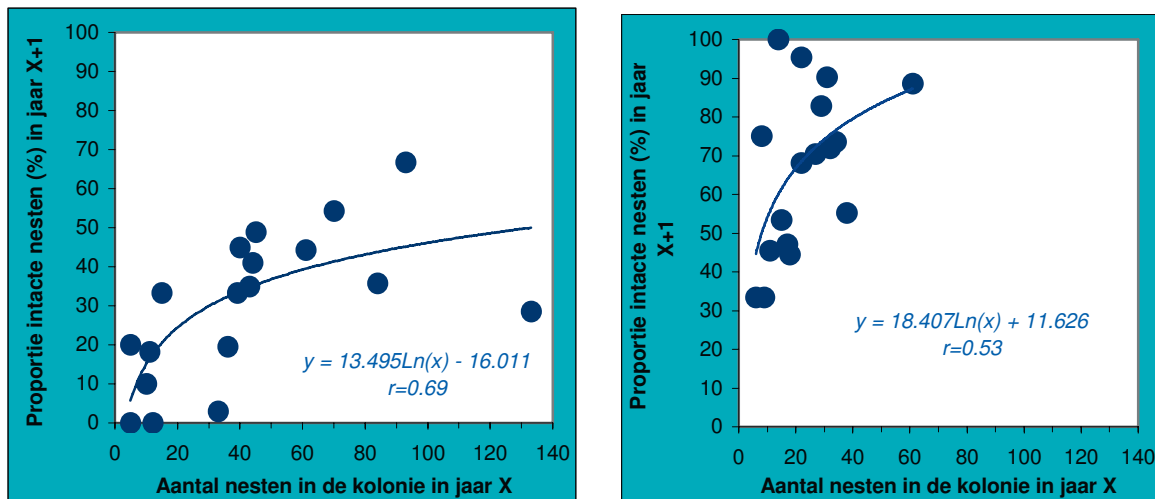
Figuur 33. Verband tussen koloniegrootte en duurzaamheid van de nesten in de Kempen (links) en Leemstreek (rechts). Ondanks de grote verschillen in duurzaamheid (proportie intacte nesten) en koloniegrootte tussen de beide streken is er toch telkens een positief verband.

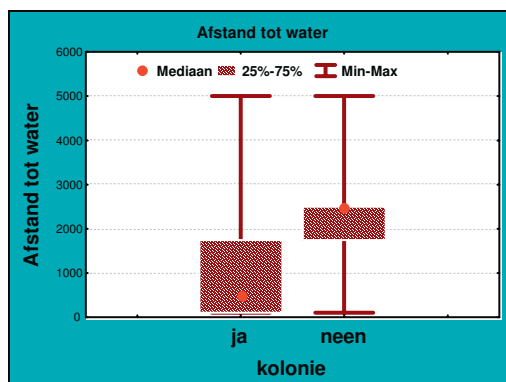
Figuur 35: Box-plot (mediaan en spreiding van de gegevens) voor de afstand tot water: vergelijking in de Kempen van plaatsen met grotere huiszwaluwkolonies ("kolonie=ja") tov. "andere" plaatsen ("kolonie=neen").

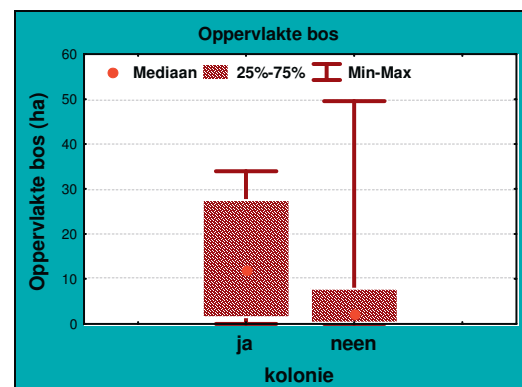
Figuur 36: Box-plot (mediaan en spreiding van de gegevens) voor de oppervlakte bos: vergelijking in de Leemstreek tussen plaatsen met grotere huiszwaluwkolonies ("kolonie=ja") tov. "andere" plaatsen ("kolonie=neen").

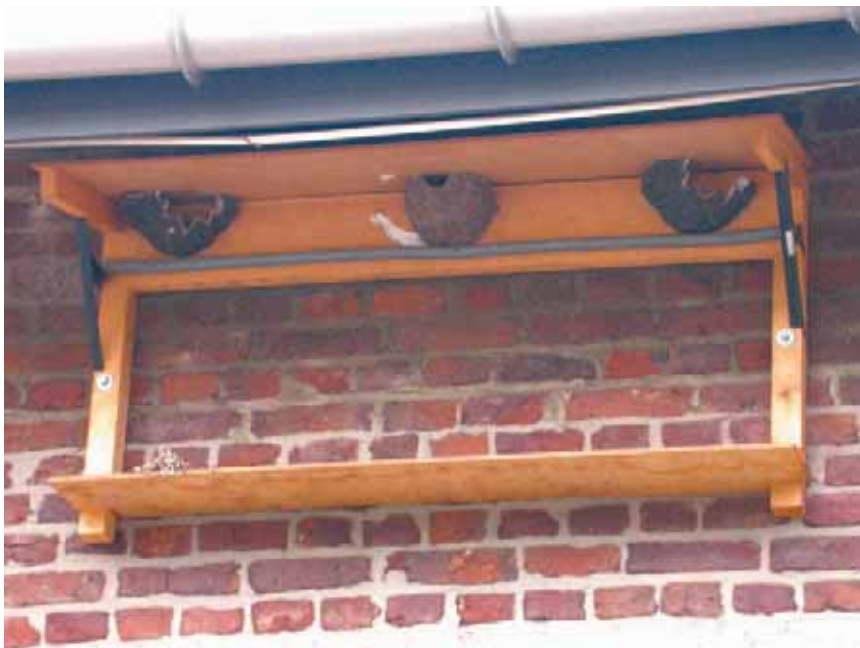
Figuur 37. Kunstmatige nestbak voor vestigingsexperimenten van huiszwaluwen.

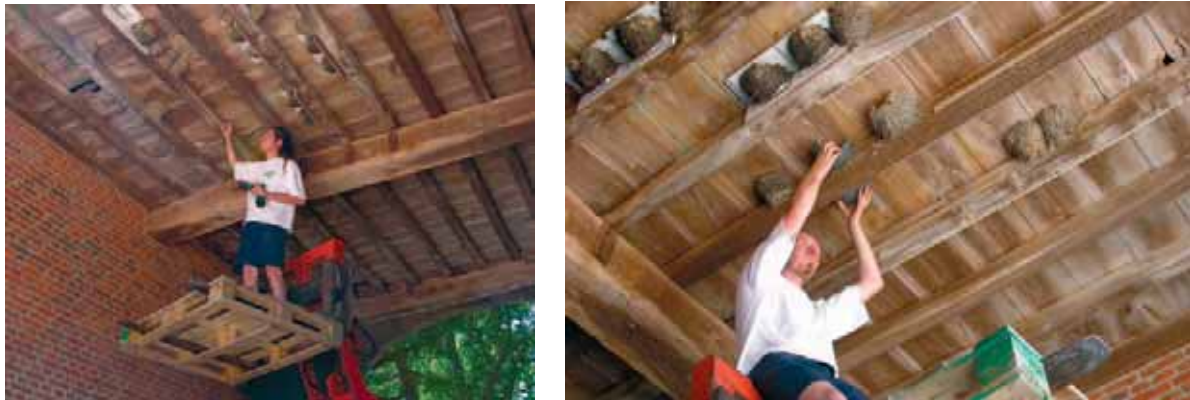
Figuur 44-45. Aanbrengen van steunlatjes (links) en kleven van kunstnesten (rechts) (Binkelhoeve, Neerrepen).

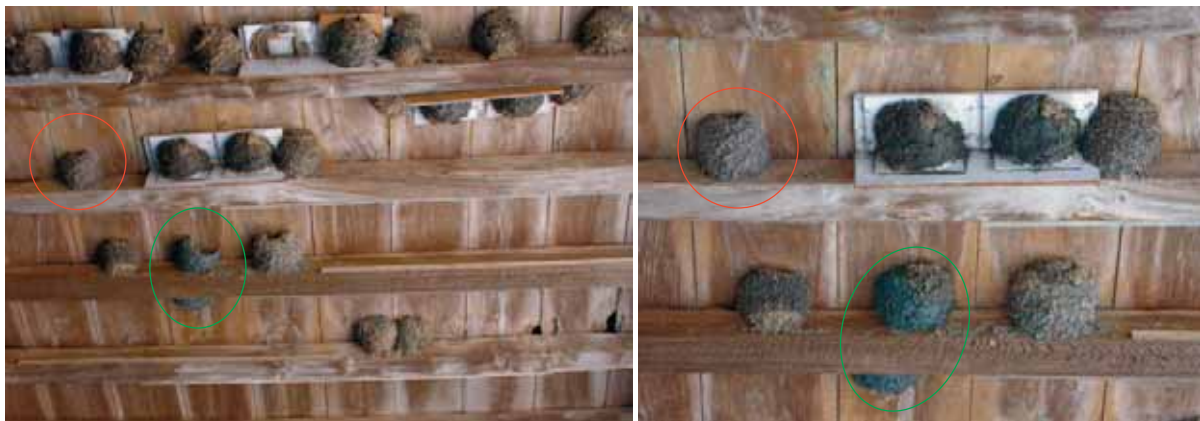
Figuur 46-47. De twee halfopen kunstnesten (groen) werden bewoond (bijgemetseld), het volledige kunstnest (rood) niet (Binkelhoeve, Neerrepen).

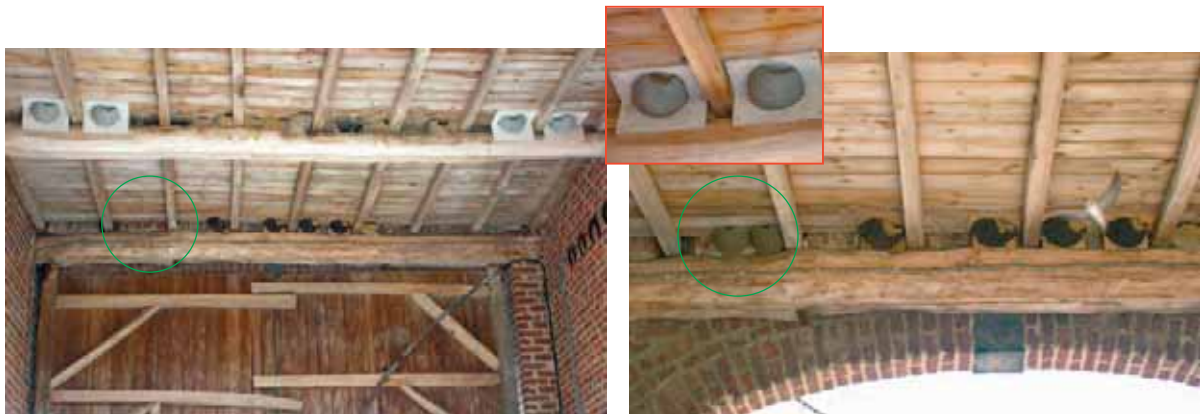
Figuur 48-49. Met kunstnesten versterkte kolonie (Grote-Spouwen); twee gesloten kunstnesten bijgeplaatst (groen).

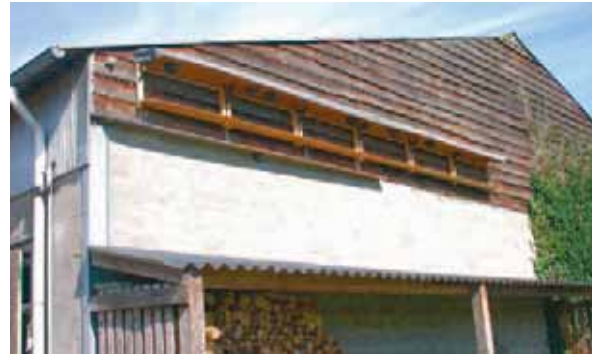
Figuur 52-53. Nestbak (links) en kunstmatig afdak (rechts) aan de Goeslaerstaat, Lummen.

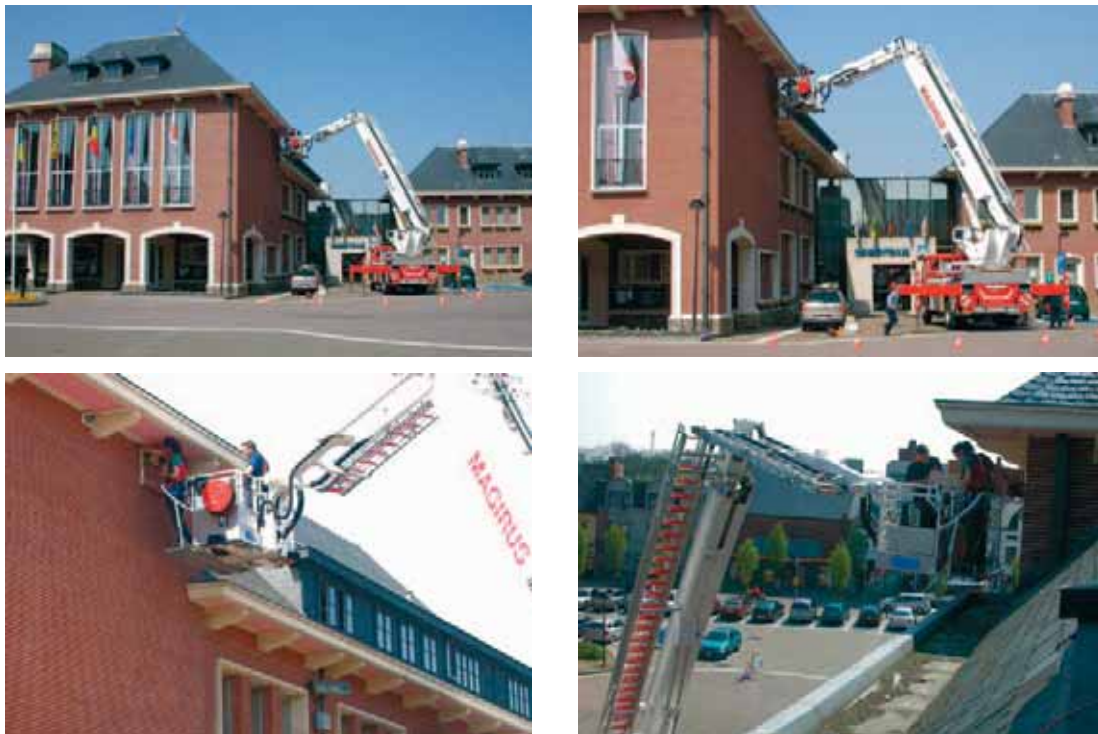
Figuur 54-57. Plaatsing van nestbak aan het gemeentehuis van Tessenderlo.

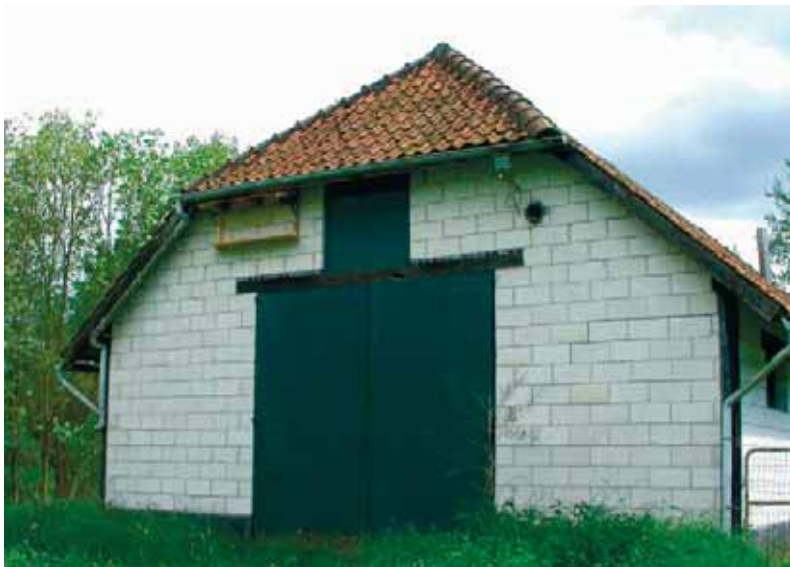
Figuur 59-60. Nestbak Ham, De Rammelaar (links); aan één nest werd een nieuw randje bijgemetseld (rechts).

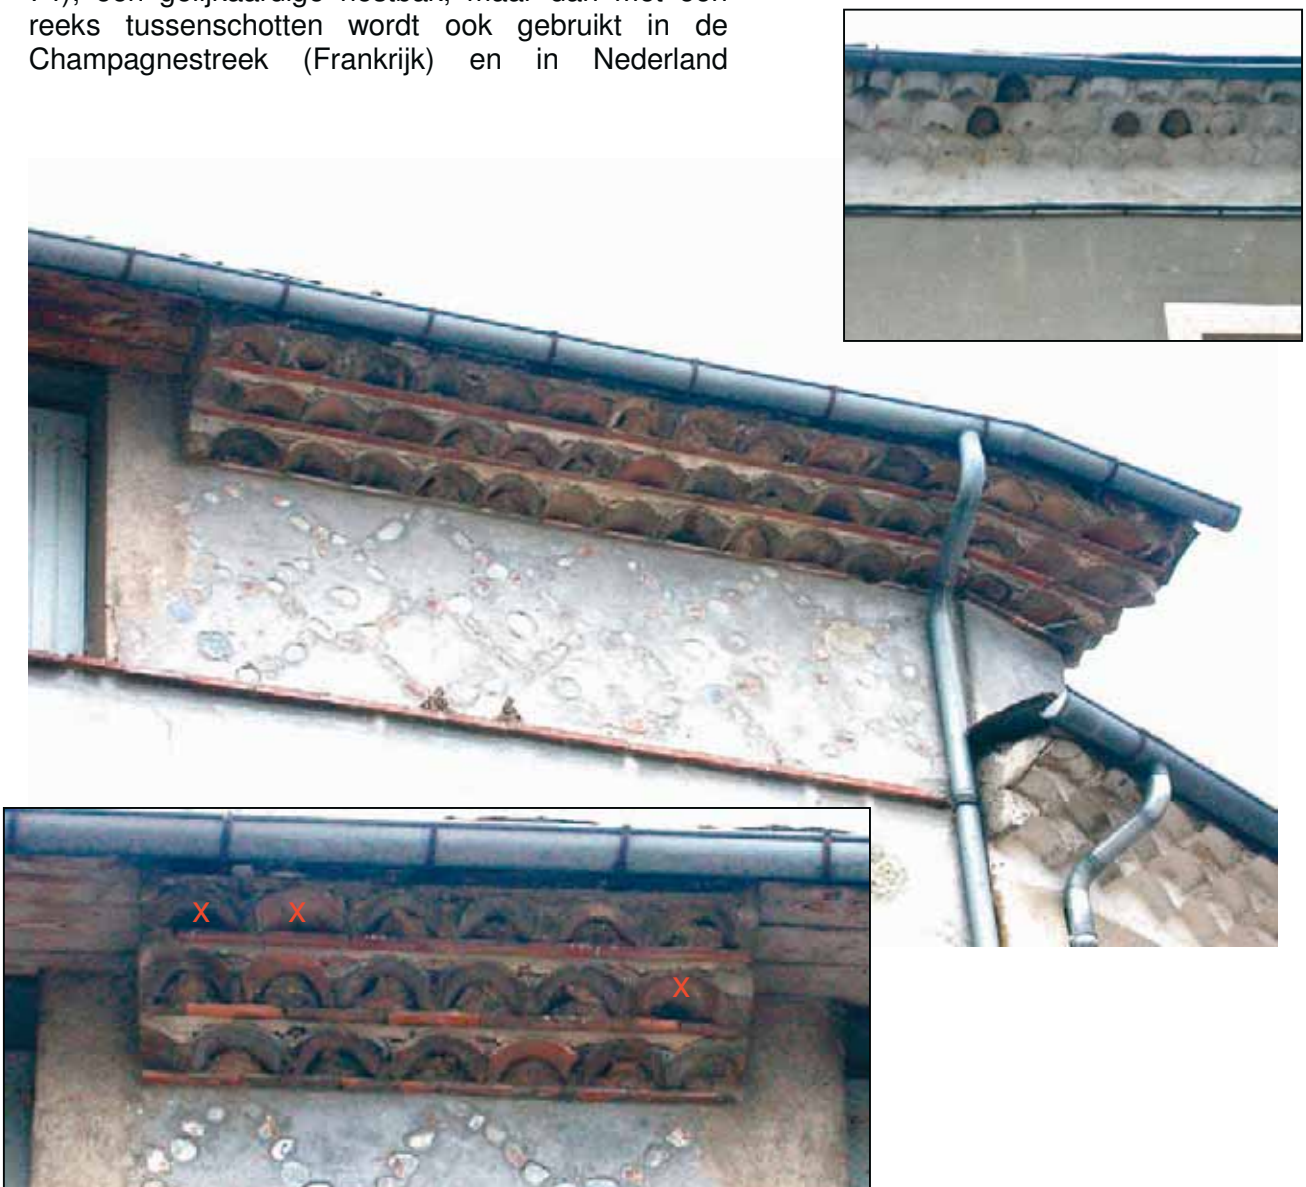
Figuur 73. Speciale, druk bewoonde huiszwaluwappartementen (enkel de kruisjes zijn lege plaatsen in de inzetfiguur) die aan veel huizen als “gevelversiering” aangebracht worden (Florac, Lozère, Frankrijk).

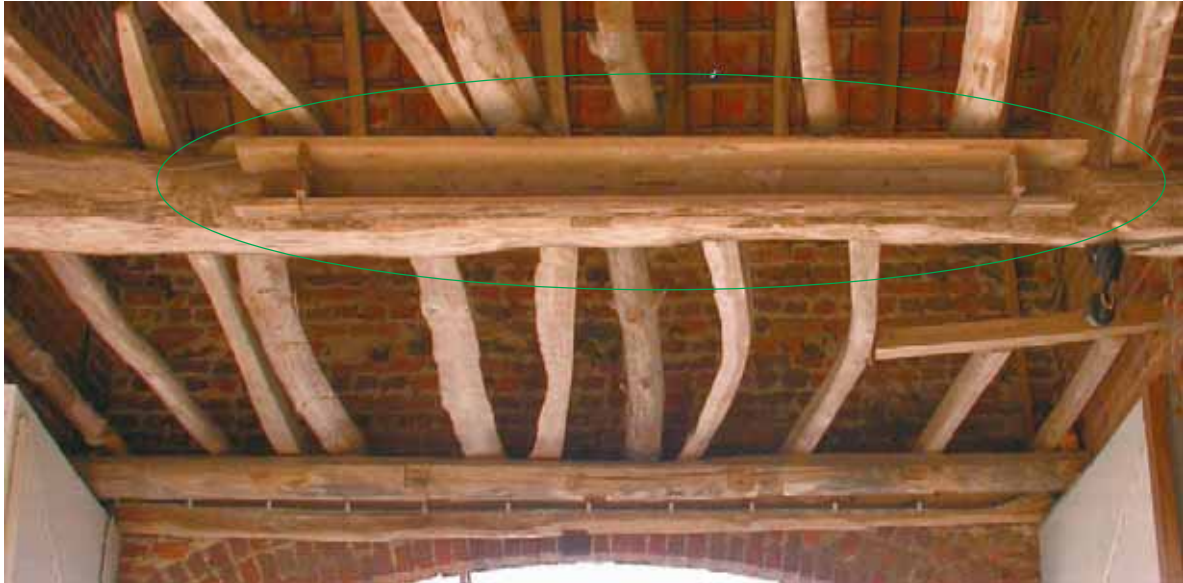
Figuur 74. Speciale huiszwaluwnestbak onder inrijpoort van hoeve (Mielen-boven-Aalst, Vrijheerstraat). In een ver verleden, toen het plafond nog dicht was (met stro en planken) was deze nestbak naar verluidt volledig zij-aan-zij gevuld met nesten ! Deze unieke nestbak zou best verplaatst worden naar een nog geschikte inrijpoort om functioneel te blijven, ... of misschien beter nog naar een museum.

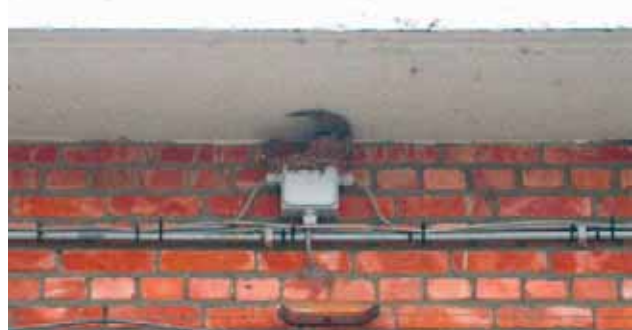
Figuur 75: Kabels die te diep onder de dakrand hangen vormen een groot verlies aan potentieel voor huiszwaluwnesten ! Met wat aandacht kan men kabels precies op de goede afstand (12 cm) bevestigen om als steun te kunnen dienen voor heel veel nesten.

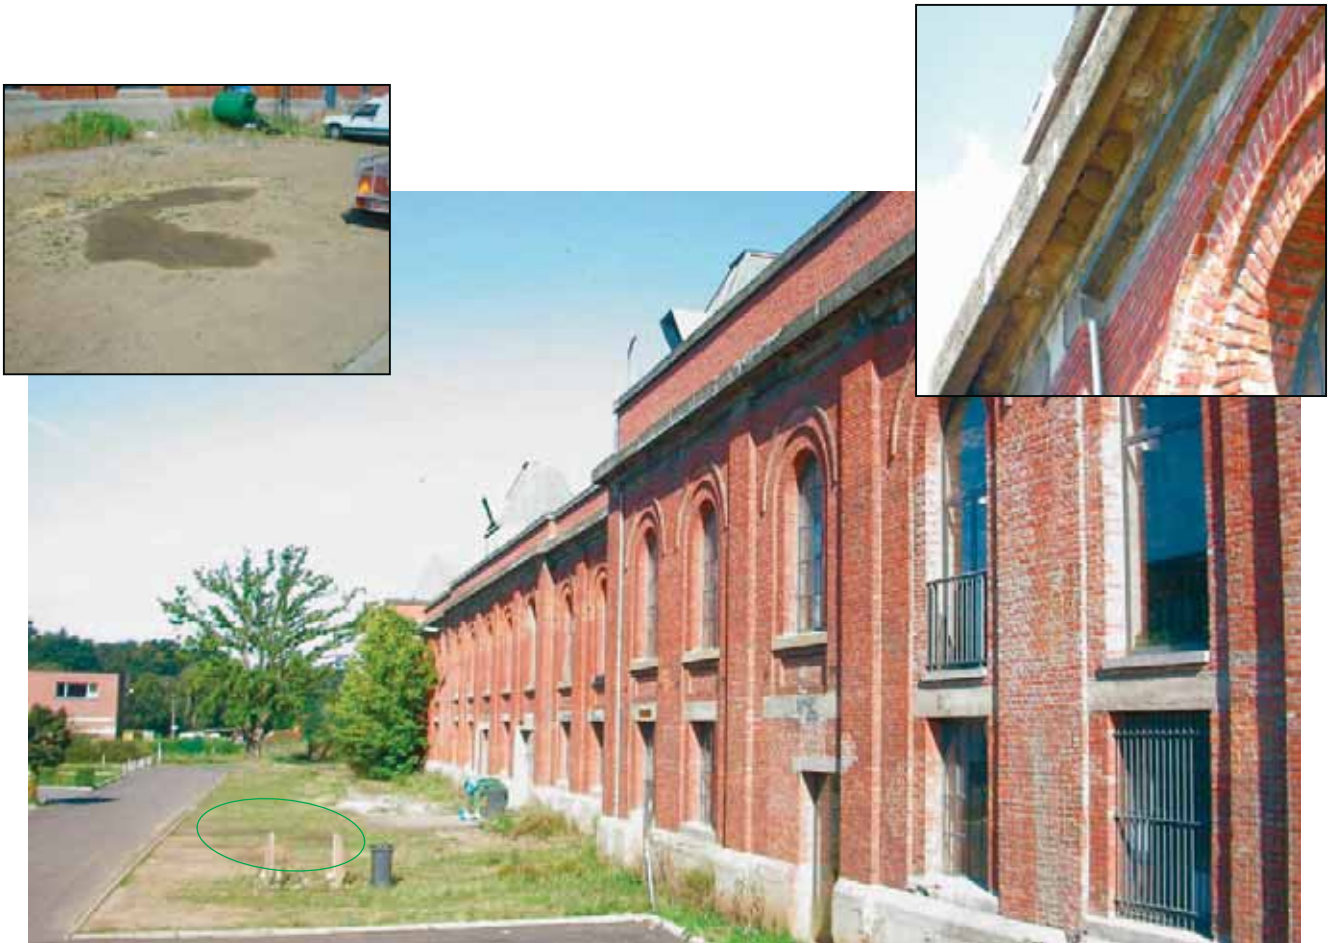
Figuur 76-78. De onderhouden modderplas (groen) op de parking aan het Centrum Duurzaam Bouwen leverde in één jaar 67 nieuwe nesten op aan de dichtstbijzijnde gevel !

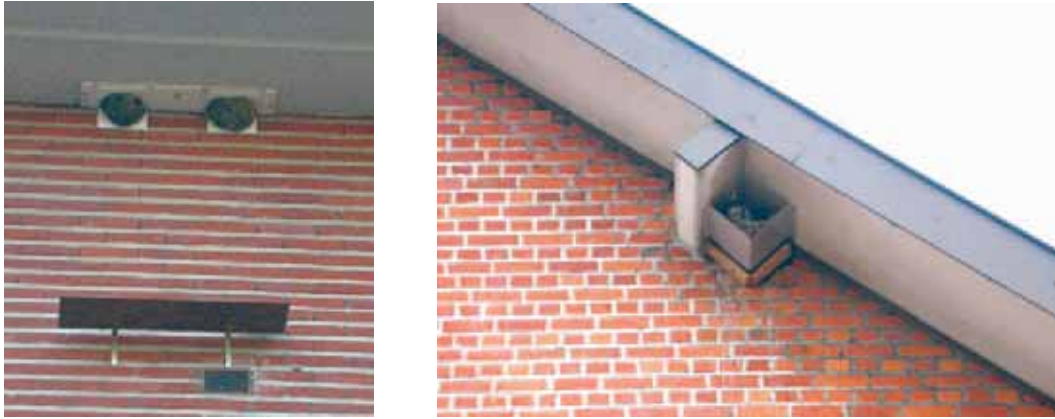
Figuur 81-82. Mestplankje op voldoende afstand (links) en té dicht (rechts), want nu nestplaats voor stadsduiven.

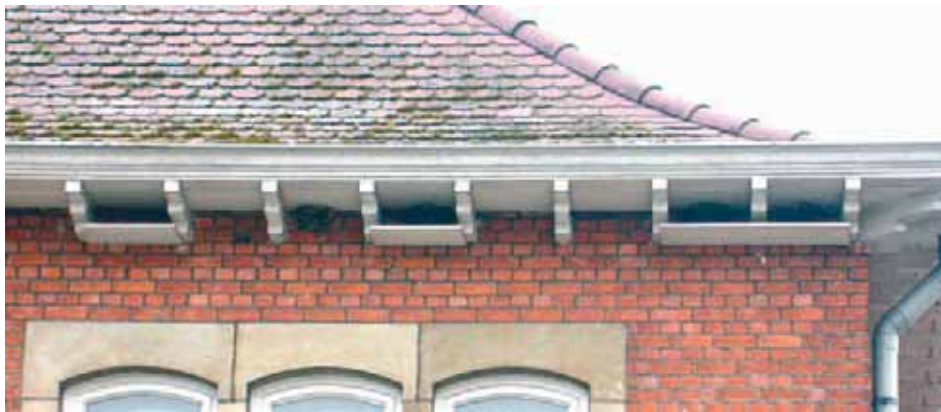
Figuur 83. Eenvoudige oplossing, maar niet ideaal: mestplankjes té dicht; vergroot de kans als nestplaats voor stadsduiven en vermindert de aantrekkelijkheid voor huiszwaluwen (Hasselt).
